Собор Чуда Михаила Архангела в Хонех на Выдубичах в Киеве.

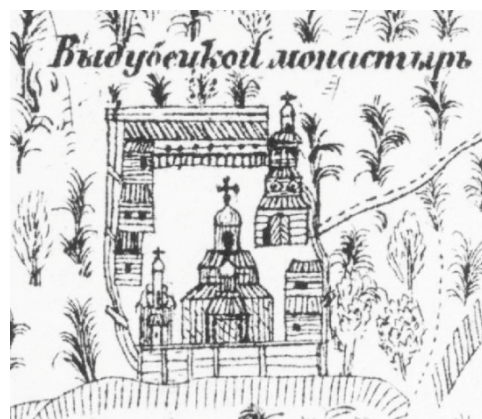
Рис. 1. Собор Чуда Михаила Архангела Выдубицкого монастыря. План подполковника Ивана Ушакова. Фрагмент.

известью, так что вышло очень красивое здание» [Алеппский, 1898. С. 189]. М.К. Каргер, после слов «теперешний его игумен», уточняет — Клементий Старушич [Каргер, 1961. С. 292]. Действительно, в 1655 г., во время пребывания патриарха Макария и Павла Алеппского в Киеве, игуменом Выдубицкого монастыря был Клементий Старушич. Однако «семнадцать лет тому назад», т. е. в 1638 г., игуменом был Селивестр Ясинский, которого в 1642 г. сменил Игнатий Оксенович Старушич. И только после его смерти в 1651 г. игуменом стал Клементий. В октябре 1640 г. Селивестр, как игумен Выдубицкого монастыря, и Игнатий, как наместник Киево-Печерской Лавры, вместе с другими представителями киевского митрополита, доставили в Москву челобитную Петра Могилы царю Михаилу Федоровичу «...о милостынѣ на устроенье разоренныхъ униатами церквей» [АЮЗР т. III, № 18]. В 1646 г. среди посланцев Петра Могилы к московскому царю Алексею Михайловичу находился келарь Выдубицкого монастыря Иоиль с челобитной Игнатия Старушича, ставшего к тому времени Выдубицким игуменом, «...о милостынѣ на монастырь, разоренный Татарами и униатами...» [АЮЗР т. III, № 71]. Полученная в Москве финансовая помощь (Селивестру было выдано соболями 100, Иоилю — 8 рублей) позволила осуществить восстановительные работы в соборе, причем основные, судя по размеру «милостыни», состоялись в игуменство Селивестра Ясинского. Некоторое представление о результате работ может дать, хотя и весьма условное, изображение собора на плане подполковника Ивана Ушакова (рис. 1) [Планъ Кіева, 1893].

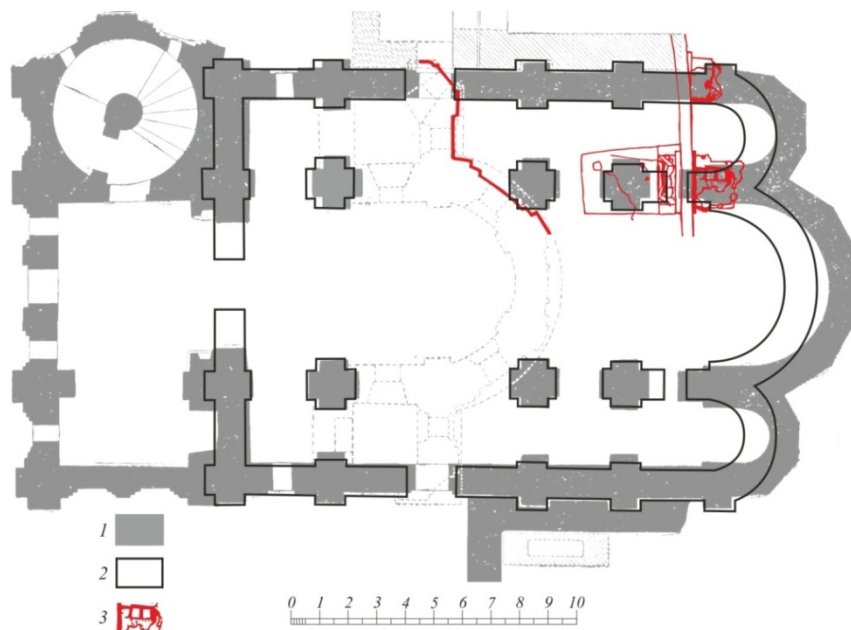
Рис. 9. Собор Чуда Михаила Архангела Выдубицкого монастыря.
1 — Реконструкция плана М.К. Каргера;
2 — прорисовка плана по Р.П. Быковой;
3 — план остатков фундаментов северной апсиды по Н.Г. Логвин [Логвин, 1986. Рис. 2, в на стр. 268].

даже при неизбежных при масштабировании опубликованных чертежей огрехах, показывает, что апсиды были расположены западнее, чем у Р.П. Быковой на $\sim 0,7$ м., и на $\sim 1,75$ м. чем у М.К. Каргера (рис. 9). Реконструкции плана собора (восточной его части) указанных авторов, базируется исключительно на существовании крайних восточных лопаток, для чего нет убедительных археологических данных, что отмечал еще Н.И. Брунов [Брунов, 1953. С. 303].

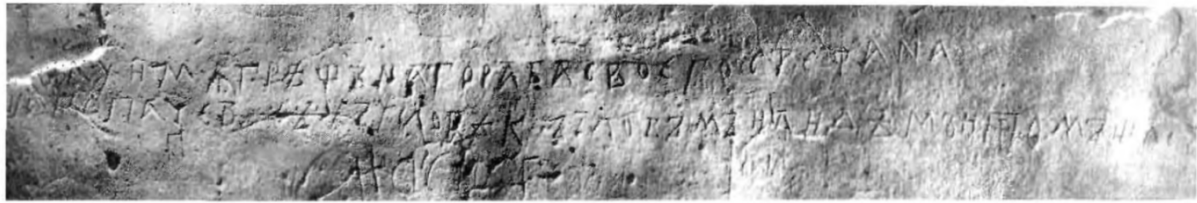
Рис. 14. Собор Чуда Михаила Архангела Выдубицкого монастыря. Надпись Стефана на западном прясле северного фасада. По С.А. Высоцкому [Высоцкий, 1985. Табл. XIX, 1, 2].

Составить некоторое представление об обработке фасадов собора можно лишь по сведениям, полученным С.А. Высоцким при изучении большой полутораметровой надписи в две строки на западном прясле северного, обращенного к Киеву, фасаде (рис. 14) С.А. Высоцкий полностью согласился как с предложенным в свое время Б.А. Рыбаковым прочтением надписи: «Господи, помилуй меня грешного раба своего Стефана, грешившего паче всех человек словом или делом и помышлением», так и с идентификацией Стефана надписи с игуменом Киево-Печерского монастыря, впоследствии владимирским епископом Стефаном. Палеографический анализ и летописные сообщения о Стефане дали основания С.А. Высоцкому определить время появления надписи на Михайловском соборе промежутком между 1074 и 1094 гг. [Высоцкий, 1985. С. 44-48]

Надпись в левой части повреждена выбоиной, и в ней видно, что обработка фасада состоит из двух слоев. Первый — тонкая цемяночная обмазка бледно-розового цвета, второй — розовато-коричневая штукатурка толщиной около 3 см. Подобная обработка стен была отмечена и на других участках фасадов [Высоцкий, 1976. С. 43]. Поскольку кладка западной стены основного объема с внешней стороны, закрытая на втором этапе восточной стеной нартекса, не несет никаких следов покрытия, представляется вероятным, что собор Чуда Архангела Михаила Выдубицкого монастыря был обработан затиркой и штукатуркой после завершения пристройки нартекса и лестничной башни. Надпись Стефана нанесена на штукатурку, которая полностью закрывает ряд необработанных камней. Можно сделать предположение, что таким образом были обработаны все стены собора, или, по крайней мере, их нижние части.

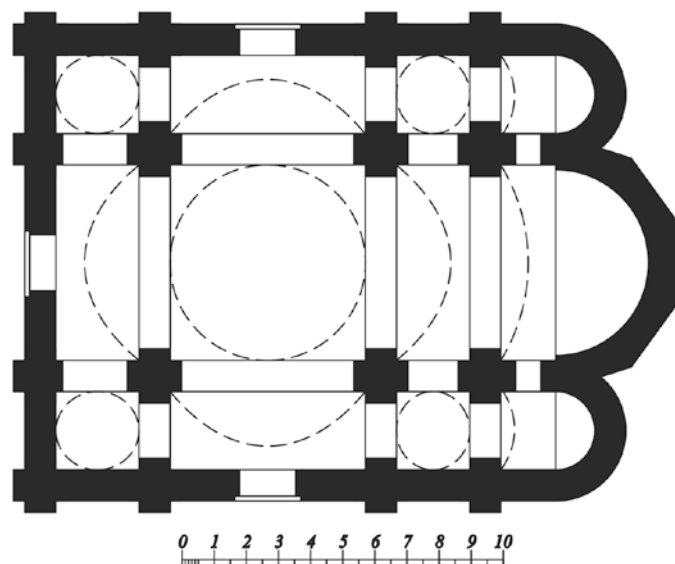
Рис. 17. Собор Чуда Михаила Архангела Выдубицкого монастыря.
Первый строительный этап. Реконструкция плана.

В результате собор приобретает следующий вид (рис. 17, 18, 19, 20).

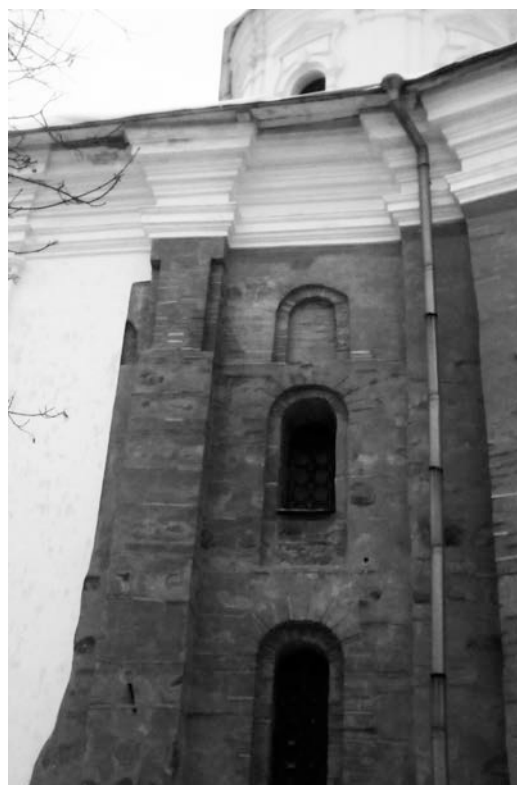
Рис. 21. Собор Чуда Михаила Архангела Выдубицкого монастыря. Ниша на западном прясле северного фасада

Окна второго яруса, начинаясь сразу в уровне пола хор, не доходили до пят закомар, и на фасадах оставалось место для небольших ниш. Ниша впрочем, сохранилась только на западном прясле северного фасада, на южном фасаде ее нет, поэтому невозможно судить, имелись ли ниши на восточных пряслах. А.И. Комеч отметил что, если, как правило, все окна одного яруса равны по высоте, то в Михайловском соборе окна в центральных пряслах, начинаясь также в уровне пола хор, *«...завершаются на высоте полукруглых нишек боковых прясел (на высоте ниш проемы окон выделены дополнительной четвертью, что зрительно объединяет ниши и завершения окон в общий ряд)»* [Комеч, 2007. С. 367]. Здесь следует уточнить, что единственная сохранившаяся ниша начинается в том же уровне, что и дополнительные четверти окон — в уровне уступа лопаток, но она не полукруглая, и ее арочное завершение расположено существенно выше (рис. 21).

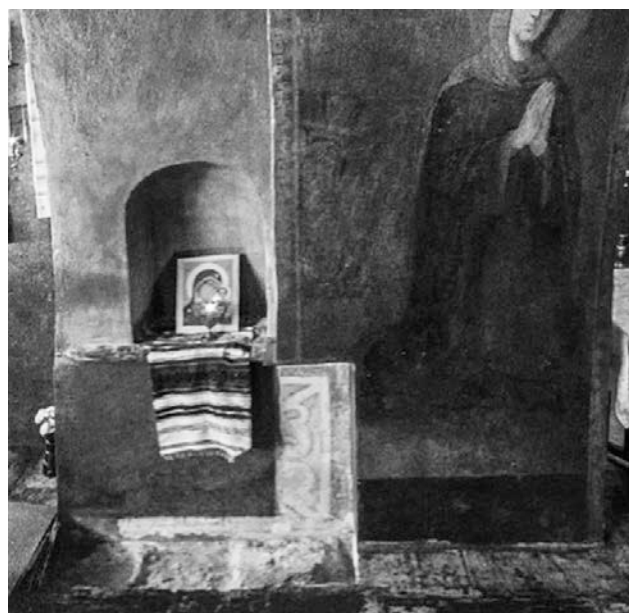
Рис. 22. Собор Чуда Михаила Архангела Выдубицкого монастыря. Цокольная панель на северном пилоне арки, ведущей из нартекса в наос.

На рис. 22 видно, что восточная часть арки, ведущей из нартекса в наос, перекрывает цокольную панель с орнаментом на северном пилоне арки, что и было зафиксировано Ю. Коренюком в 1987 г. (см. рис. 11, 5). Это позволяет высказать предположение, что восточная часть арки, образующая уступ, на каком-то этапе была расширена в западном направлении, перекрыв панель, благодаря чему последняя и сохранилась. В пользу этого предположения говорит и расположение ниш в западной части арки. Сейчас ниши «прижимаются» к уступу восточной части арки, а без ее позднейшего расширения оказались бы по центру западной части.

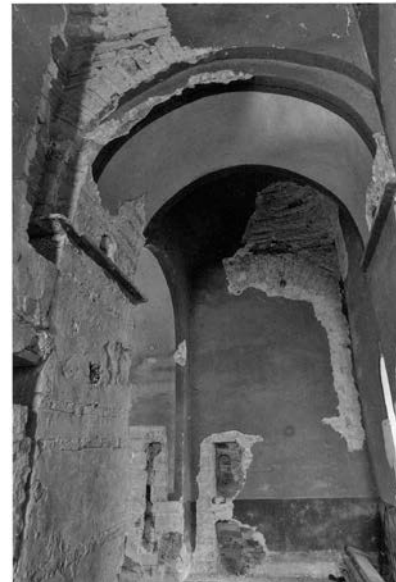
Рис. 27. Собор Чуда Архангела Михаила Выдубицкого монастыря. Арочный проем, ведущий из южной ячейки хор в юго-восточную .
