Н. В. ХОЛОСТЕНКО

ИССЛЕДОВАНИЕ РУИН УСПЕНСКОГО СОБОРА
КИЕВО-ПЕЧЕРСКОЙ ЛАВРЫ

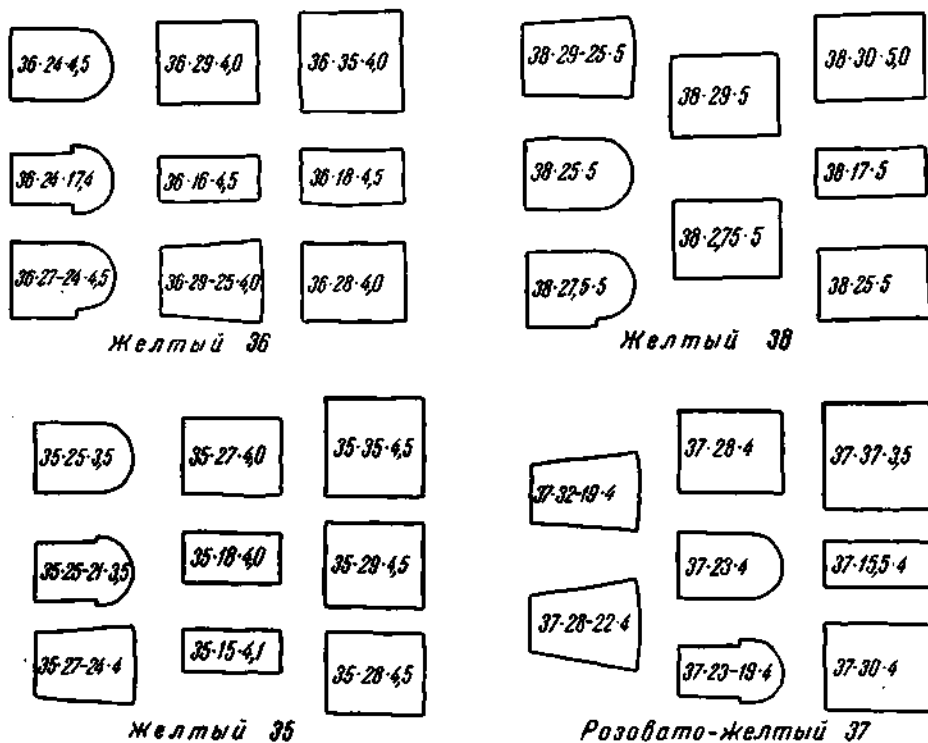
Рис. 1. Комплекты кирпичей собора.

Каждая группа (рис. 1) представляет собой определенный набор стандартов, куда входят как кирпичи для кладки стен, так и лекальные кирпичи для отдельных деталей здания; они варьируются лишь в отдельных типах.

Всего по собору определены несколько комплектов и два типа лекальных кирпичей, не входящих в эти комплекты. Состав некоторых из этих комплектов показан на рис. 1. В эти комплекты не входят кирпичи для малых полуколонок и зубчиков (клинообразные) длиной 30—27 см.

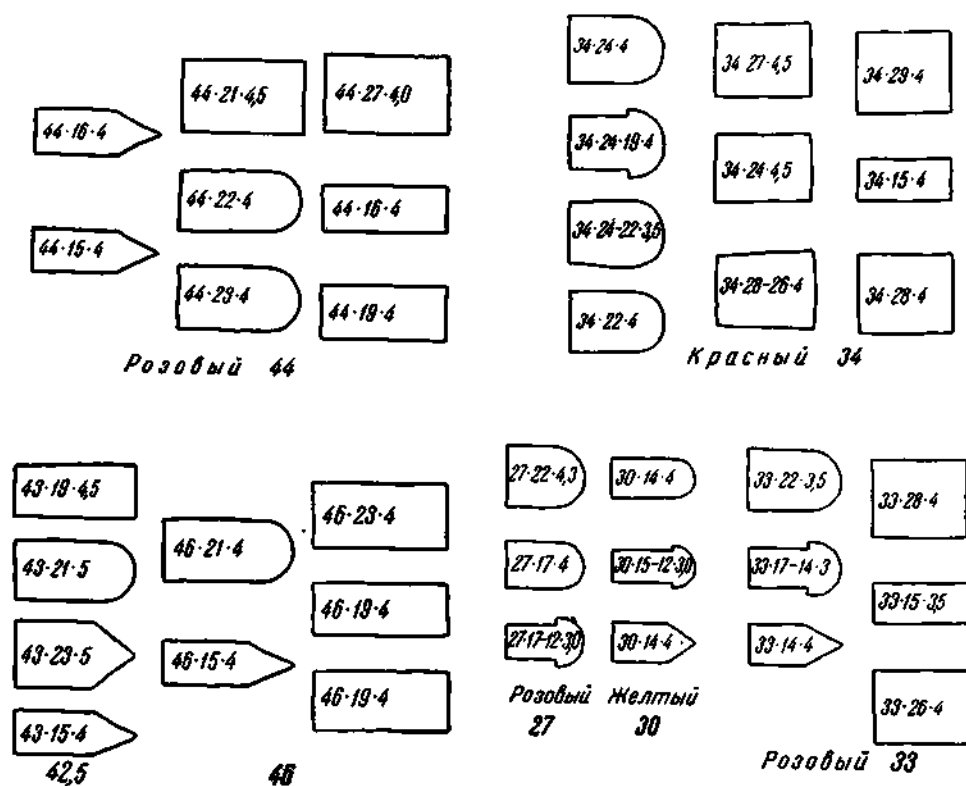
Рис. 2. Комплекты кирпичей крещальни.

и иные пропорции (соотношение длины и ширины близко к отношению 1 : 2). Среди них отсутствует также трапецевидный кирпич. Комплекты кирпичей, аналогичных по размерам соборным, не содержат фасонных кирпичей, за исключением одного комплекта, в который входит один тип трапецевидного кирпича для кладки апсид малого размера.

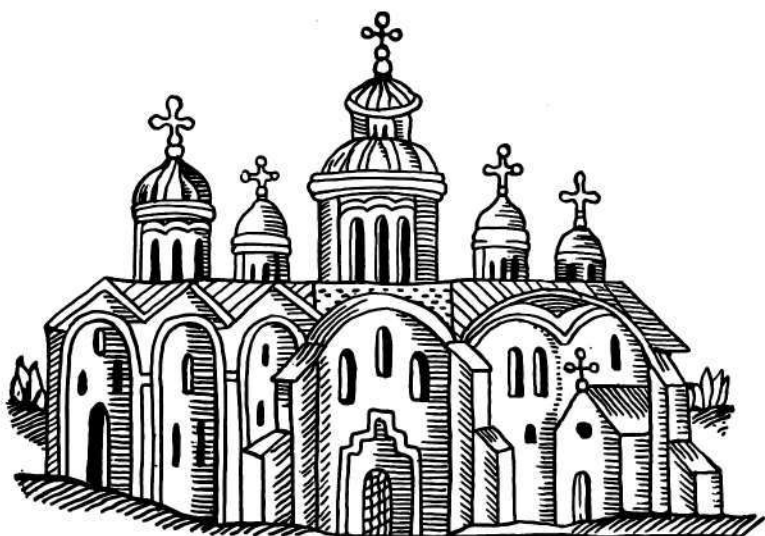
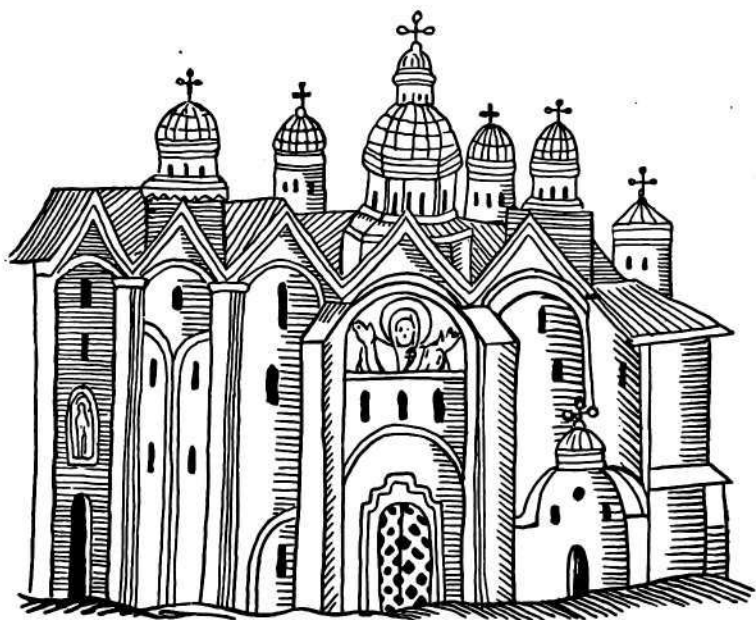
Рис. 7. Западный фасад Успенского собора по гравюрам XVII в.
1 — 1661 г.; 2 — 1658 г.

Ивана Златоуста» 1623 г., гравюре 1658 г. и гравюре «Патерика» 1661 г. (рис. 7). На них изображен полуциркульный вход, обрамленный уступчатым наличником; особенно четко изображение его на гравюре из «Патерика» 1661 г. Это обрамление портала фигурирует затем на всех последующих гравюрах с изображением Успенского собора вплоть до 1729 г., когда оформление портала изменяется.

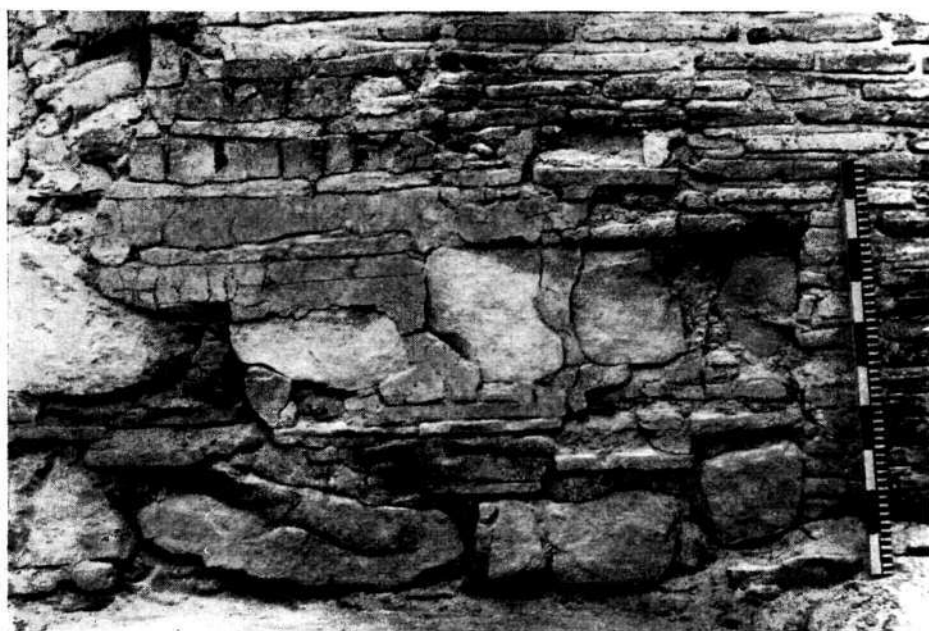
Рис. 10. Часть южной стены собора (слева — кладка XI в., справа — кладка XIII в.).

Обследование остатков нижних частей южной стены показало, что здесь частично сохранилась кладка XI в., надложенная вышеописанной порядовой кладкой (рис. 10).

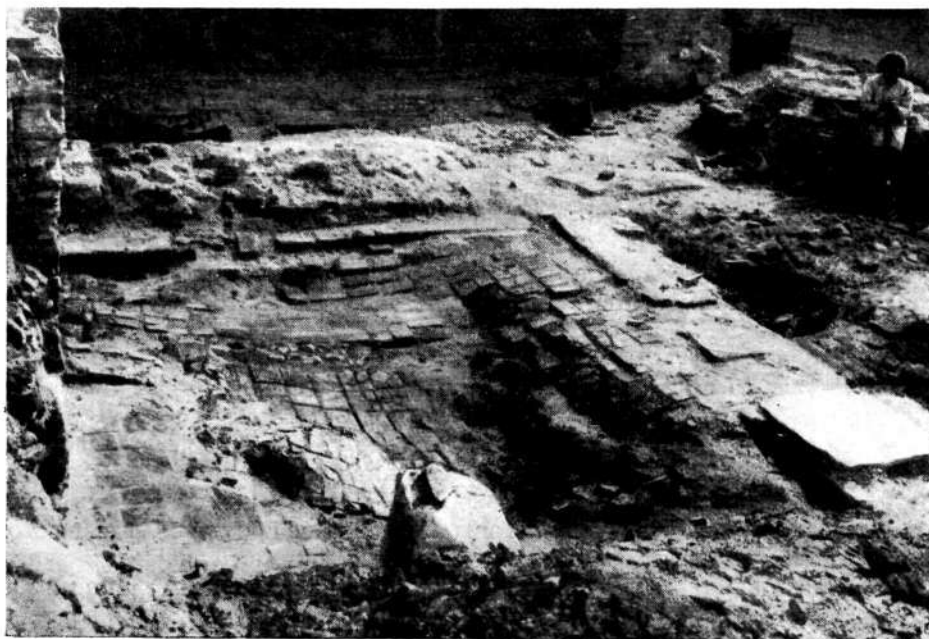
Рис. 12. Капелла XV—XVII вв. Вид с запада.

Внутри капелла была разделена на две части (рис. 12). С восточной стороны в ней было выделено деревянной перегородкой узкое (1,41 м) помещение. Пол в этом помещении был из красного желобчатого кирпича размером $25 \times 14,5 \times 5,5$ см. Пол самой капеллы был выложен из тон-

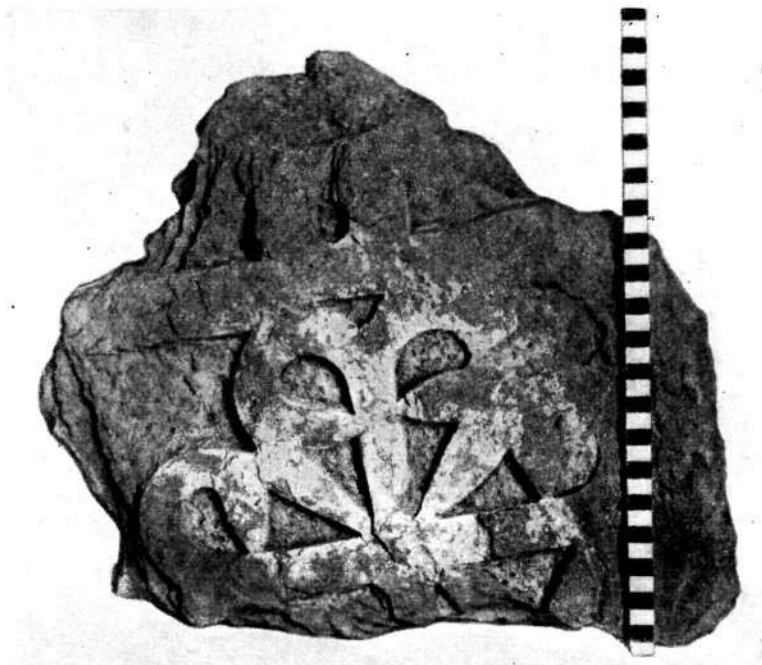
Рис. 14. Обломок шиферной плиты от пола собора.

Остатки древних полов собора. При разборке завалов были неоднократно найдены куски шиферных плит от древнего пола собора, как гладкие, так и резные, инкрустировавшиеся мозаичным набором (рис. 14). Частично из гладких половых плит с надписями XII—XVII вв. была сделана вымостка снаружи собора у южной апсиды. Эти интереснейшие эпиграфические памятники заслуживают особого исследования.
