Е.Н. Юдина

К вопросу о реконструкции и музеефикации собора новгородского Пантелеймонова монастыря

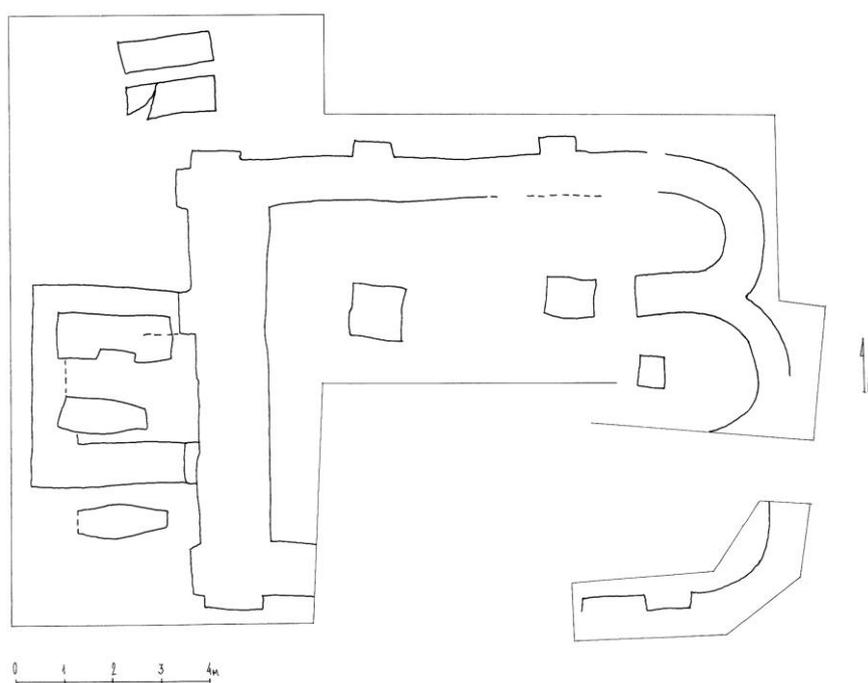
Рис. 1

В 1978 г. экспедицией под руководством Павла Александровича Раппопорта были начаты исследования собора Пантелеймонова монастыря. Экспедицией были открыты фундаментные конструкции западной и северной частей храма, частично – восточной части. Полностью были раскрыты конструкции западного притвора. В раскоп попали плиты погребений, но вскрыты они не были. Южная стена, а также юго-западный и юго-восточный столбы храма не были изучены<sup>ii</sup>. (рис. 1) Исследования собора 1207 г. в 1978 г. были подробно отражены в публикациях П.А. Раппопорта<sup>iii</sup>.

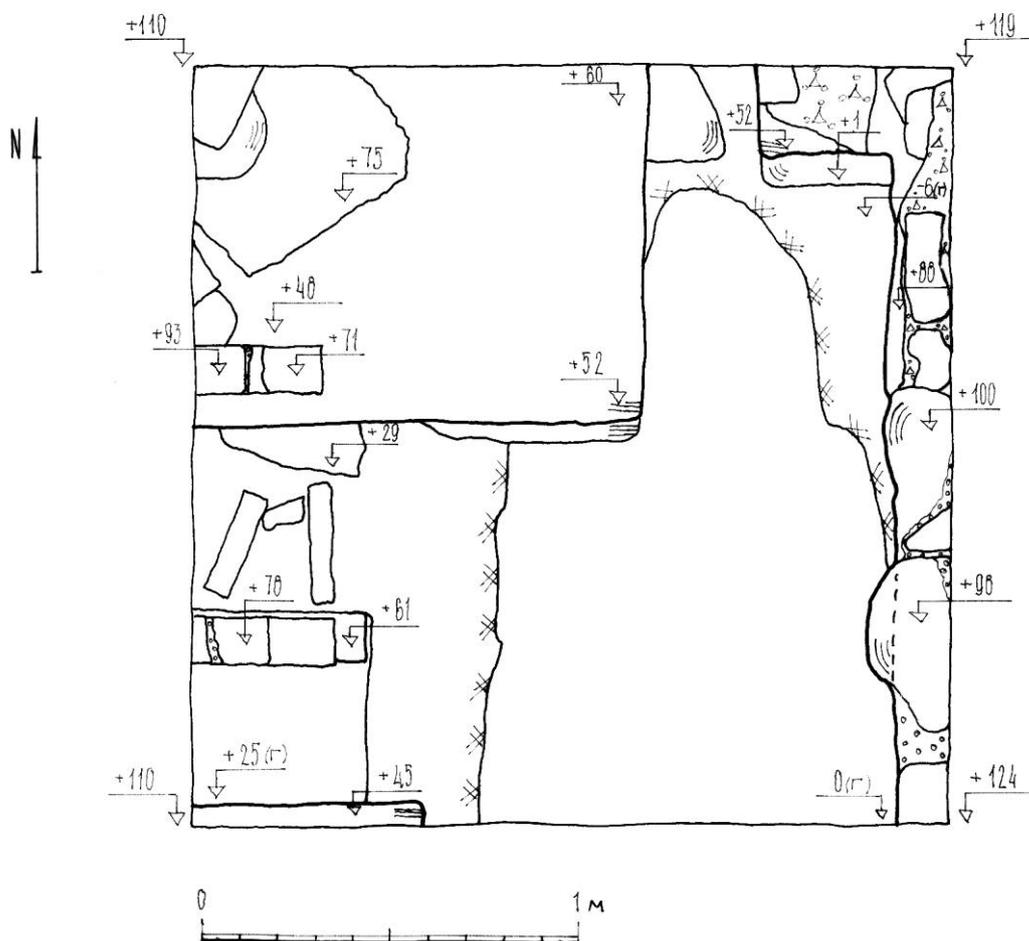
Рис. 2

В 2007 г. НАО НАЭ под руководством Вл.В. Седова были начаты повторные раскопки собора Пантелеймонова монастыря<sup>iv</sup>. Был заложен шурф № 1 размером 2 x 2 метра с намерением определить положение храма на местности (рис. 2).

Шурф был разбит в месте выхода кладки на поверхность, и уже под слоем дёрна показался край каменной конструкции из ракушечника и плинфы на известково-цемяночном растворе. Также в область шурфа попала часть более поздней кирпичной кладки, выполненной на известковом растворе, и часть плиты погребения, находящейся ниже этой конструкции.

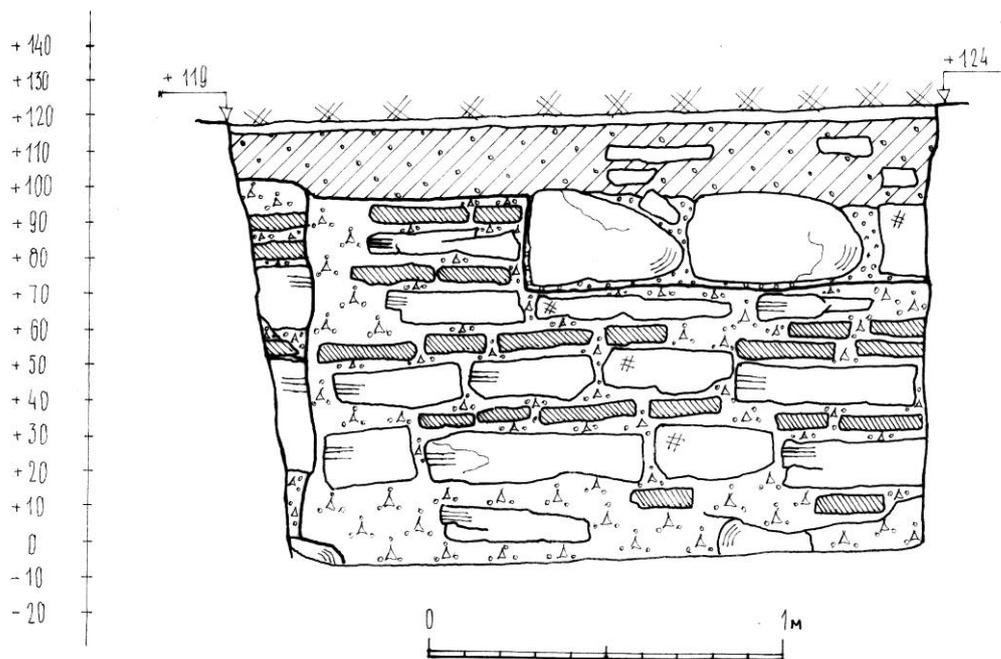
Рис. 3

Раскоп был продолжен до материковой глины. В восточной части хорошо читалась «полосатая» кладка из ракушечника, плитняка и плинфы на основании из валунов (рис. 3). Также отчётливо был виден выступ лопатки и закладка нижней части дверного проёма в более позднее время, нежели время первоначального строительства. Глубина заложения других конструкций, попавших в раскоп, позволяет сделать вывод, что они были выполнены уже после строительства храма XIII в. Исходя из материалов экспедиции П.А. Раппопорта и полученной информации из заложенного нами шурфа, можно было сделать

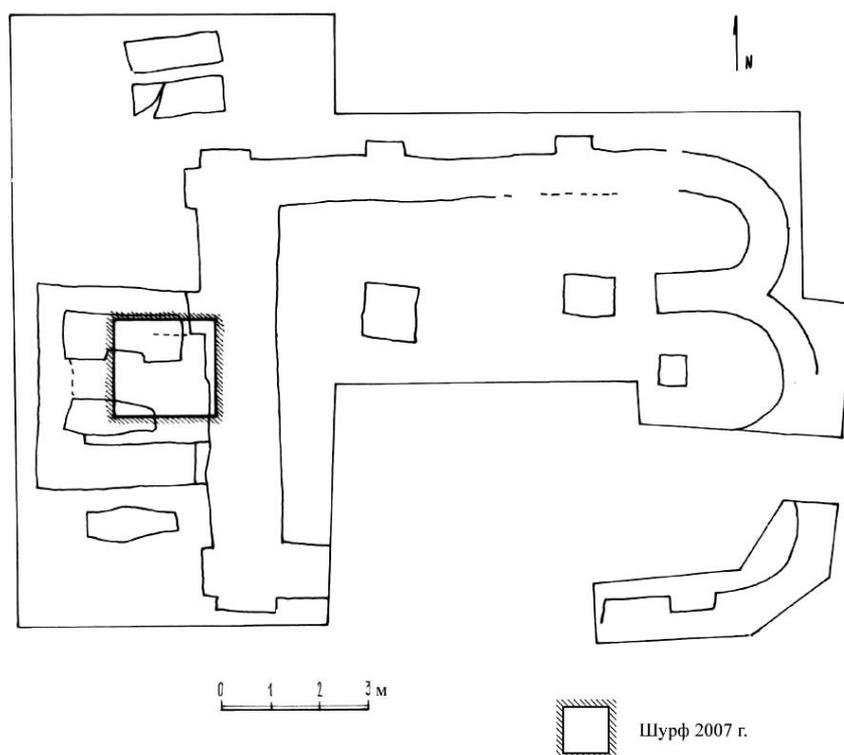
Рис. 4

Вывод, какую именно часть храма удалось обнаружить (рис. 4).

В шурф попала часть западной стены, выходящая в притвор, с фрагментом лопатки и раннего западного портала, ширина которого (около 1 метра) была дополнительно исследована в 2012 г. Для дальнейшей работы была разбита сетка квадратов, согласно которой размечались границы раскопов последующих сезонов.

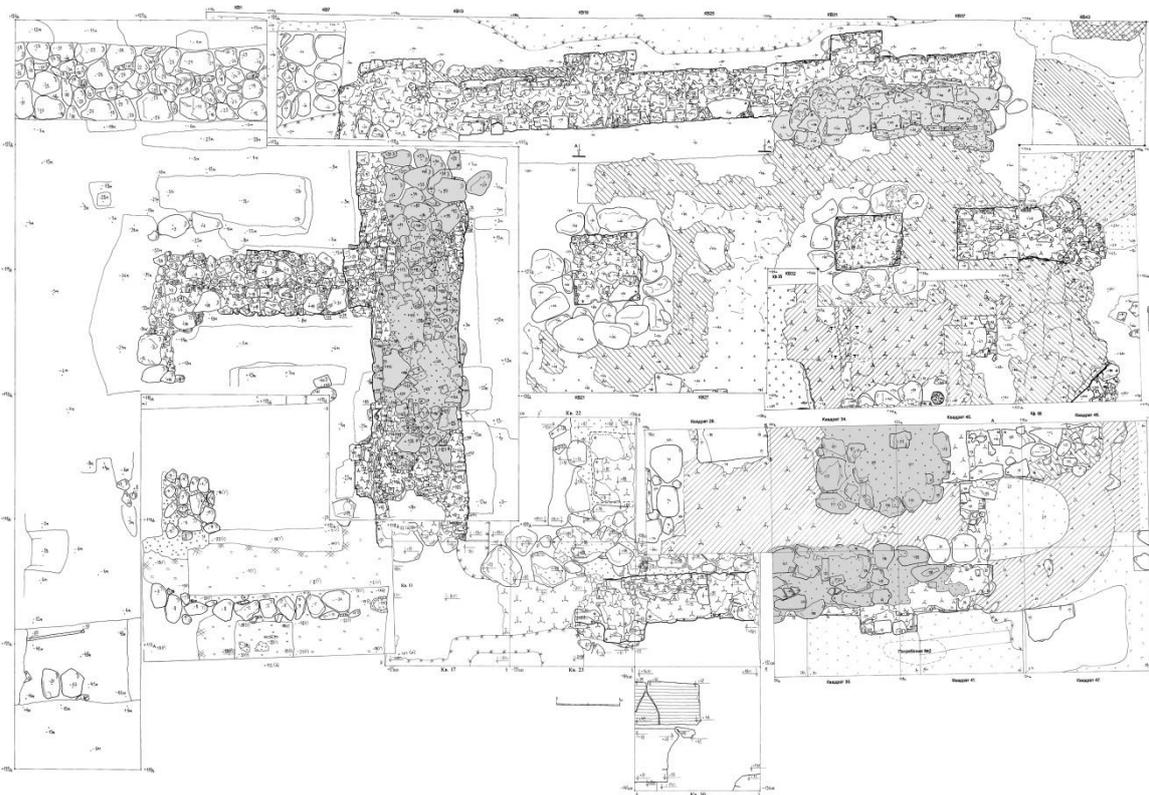
Рис. 6

западный угол храма выбран до фундаментных рвов. В части сохранившейся южной стены читается след южного портала храма (ширину которого установить не удалось). Юго-западный столб дошёл до наших дней в сильно разрушенном виде. Вокруг столба и вдоль южной стены с внутренней стороны храма лежат пролитые известковым раствором валуны. Вероятно, это было сделано во время ремонта храма в 1370-е гг. для укрепления несущих конструкций (рис. 6).

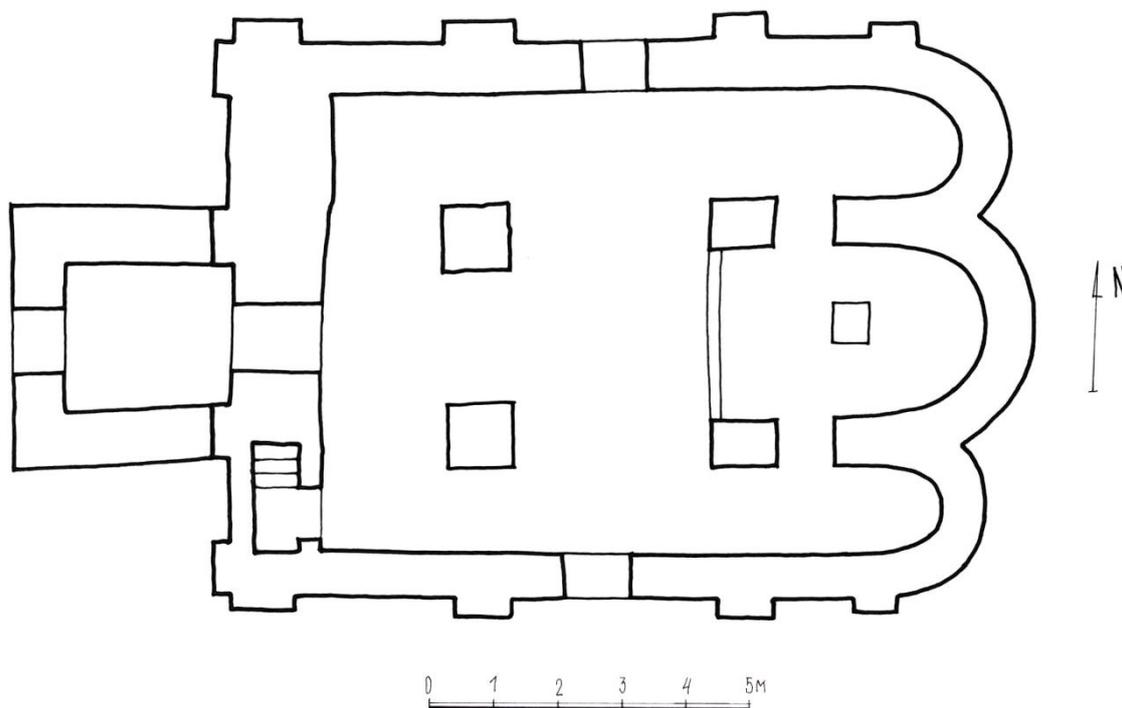
Рис. 7

Мы реконструируем собор Пантелеймонова монастыря, сооруженный, судя по летописному сообщению в 1207 г. неким Феодором Пинещиничем<sup>ix</sup>, как небольшой, 8 х

12 метров, четырёхстолпный трёхабсидный храм, относящийся к типу, характерному для Новгорода второй половины XII – начала XIII века (рис. 7).

Восточные столбы собора Пантелеймонова монастыря имеют прямоугольную форму, примерно 0,8 x 1 м, по ширине они соответствуют межабсидным стенкам. Западные столбы квадратные в плане, примерно 1 x 1 метр. На фасадах столбам отвечают лопатки прямоугольной формы. Ширина лопаток близка размерам столбов. Ширина несохранившихся конструкций восстановлена по аналогии с дошедшими до нашего времени фрагментами. Глубина рельефа фасадов определяется около 0,3 м. Западная стена много толще остальных, как говорилось ранее, из-за возможного нахождения в ней лестницы. Южный неф немного уже северного.

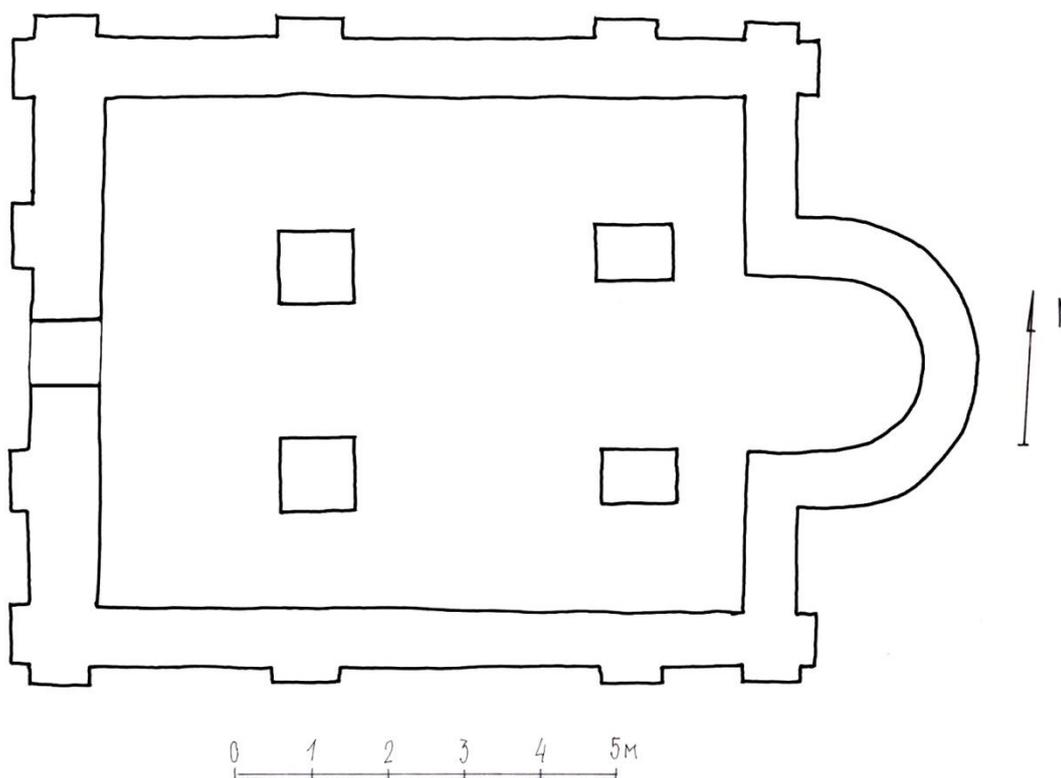
Рис. 8

После ремонта в XIV в. (в 1372 г.), храм, вероятно, уже стал одноабсидным. (рис. 8) На восточной стене, предположительно, появились лопатки. Западная стена могла стать уже – из-за вероятного отсутствия в ней лестницы на хоры. Каменного притвора у этого храма уже не было: при раскопках не удалось зафиксировать конструкций, которые соответствовали бы этому времени, а валунный фундамент, обнаруженный к западу от храма, принадлежит к ещё более позднему строительству. В остальном геометрия плана собора не изменилась.

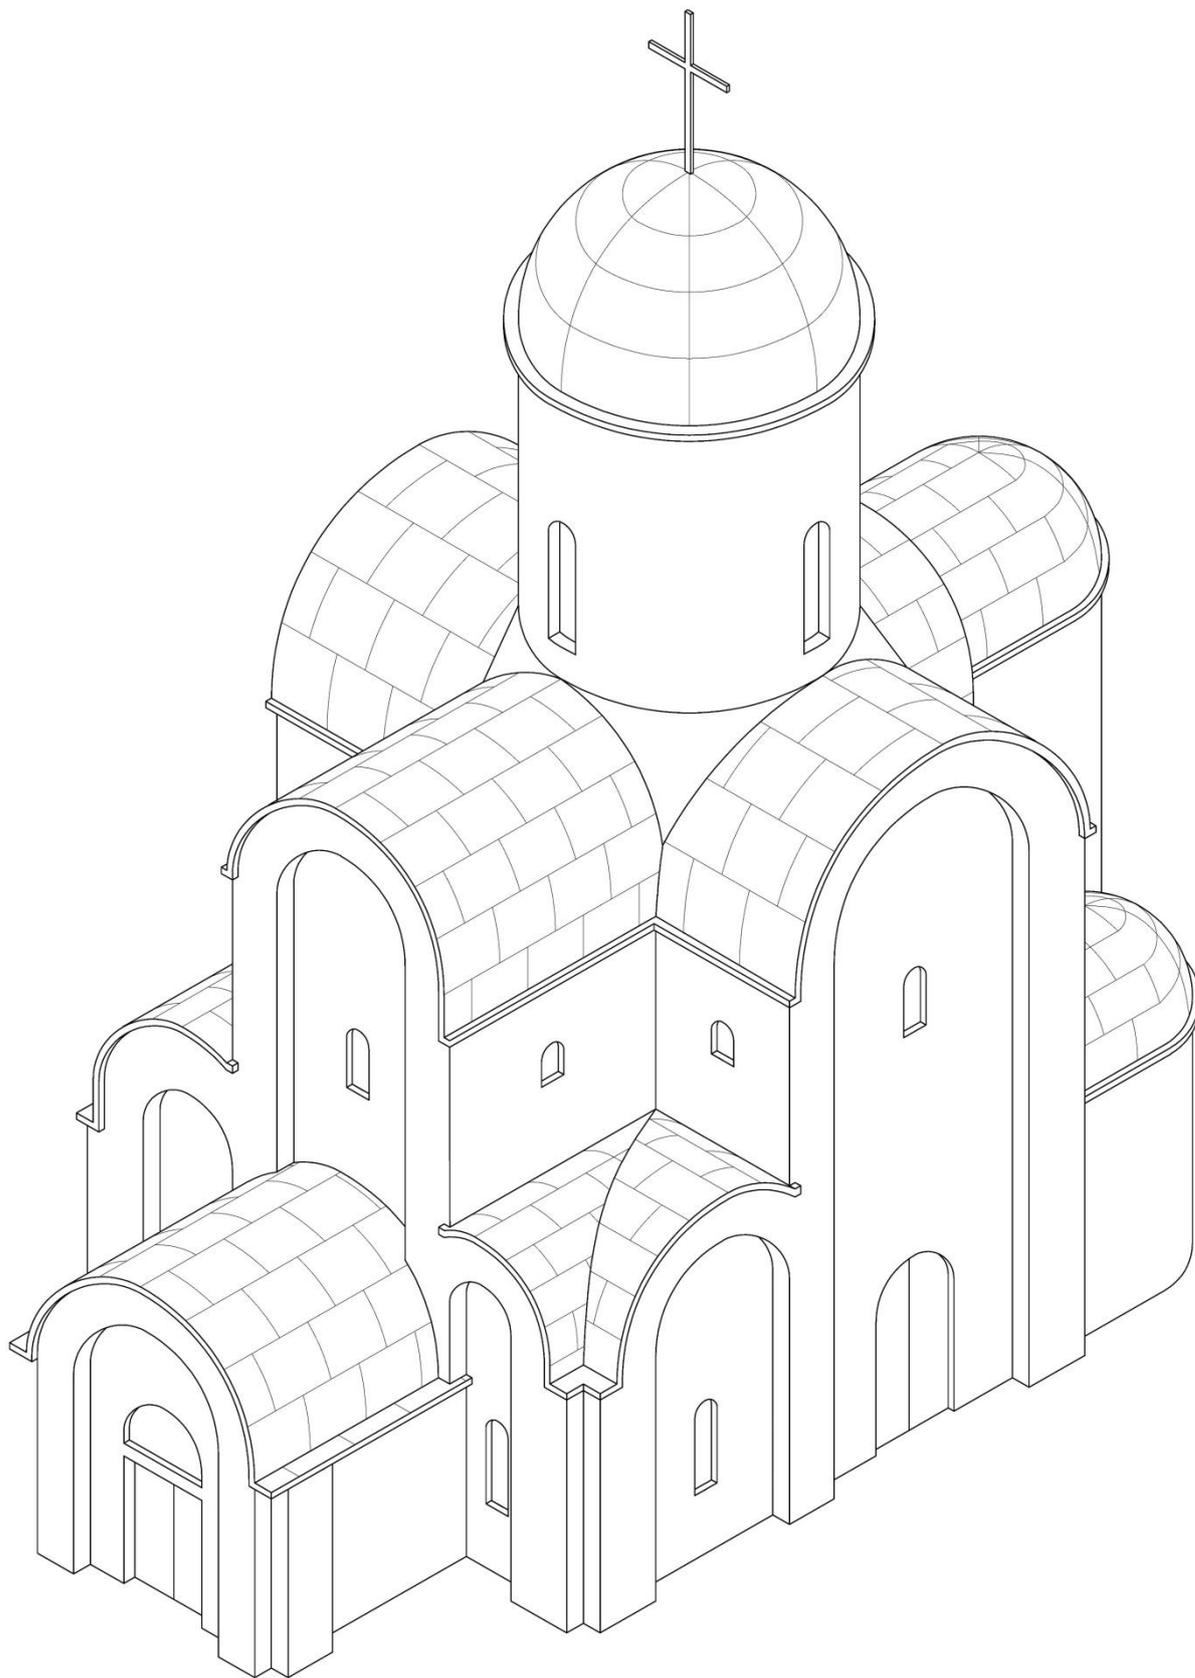
Рис. 9

В процессе раскопок не было обнаружено сохранившихся восточных лопаток ни на южной, ни на северной стене. Это могло бы позволить выдвинуть предположение о возможной схожести объёма храма со Спасо-Преображенским собором Мирожского монастыря во Пскове (вторая четверть XII в.). (рис. 9) Для него характерны пониженные боковые абсиды и западные части боковых нефов. Правда традиции строительства крестообразных храмов в Новгороде во второй половине XII – начале XIII в. не было, что делает это предположение маловероятным. Вероятнее всего, восточные лопатки на боковых фасадах все же были, просто они начинались выше открытого уровня (здесь контур плана зафиксирован на уровне фундамента). Однако следует отметить, что эта форма появляется на наших чертежах только «согласно логике», без документальной основы.

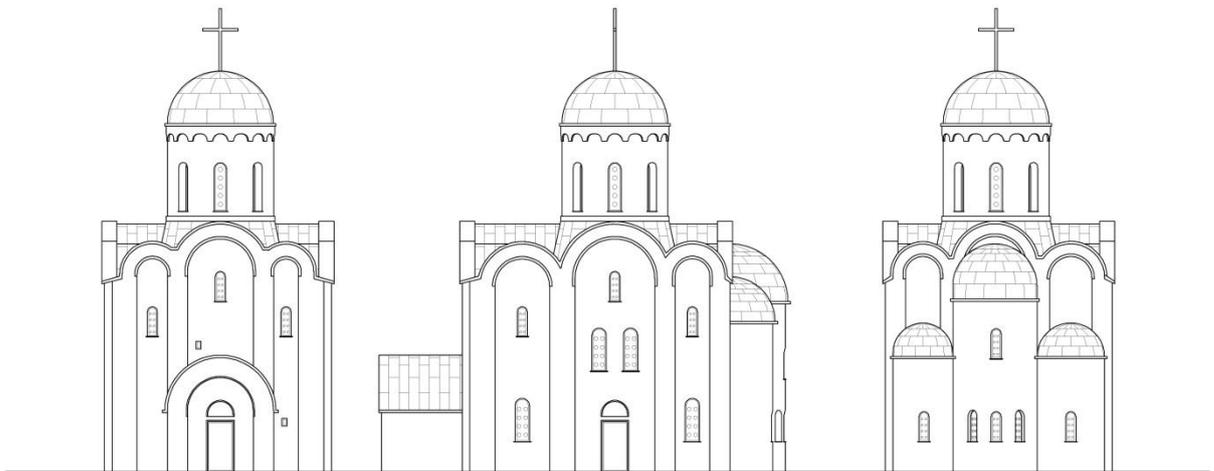
Рис. 10

Вероятнее, что храм выглядел традиционно для архитектуры Новгорода XII века, как «младший брат» церкви Спаса на Нередице 1198 г. По аналогии с этим памятником мы считаем, что собор Пантелеймонова монастыря 1207 г. имел позакомарное покрытие, слегка пониженное завершение боковых нефов (рис. 10). Одну главу на световом барабане венчал полукруглый купол. Лопатки придавали ярко выраженный рельеф фасадам храма, разделяя его на прясла. Окна свободно располагались в плоскости стен, в два ряда на боковых фасадах и центральной абсиде, в один ряд – на западном фасаде и боковых абсидах. К западному фасаду примыкал небольшой притвор (рис. 11). Боковые абсиды могли как доходить почти до пят закомар, так и быть существенно ниже центральной.

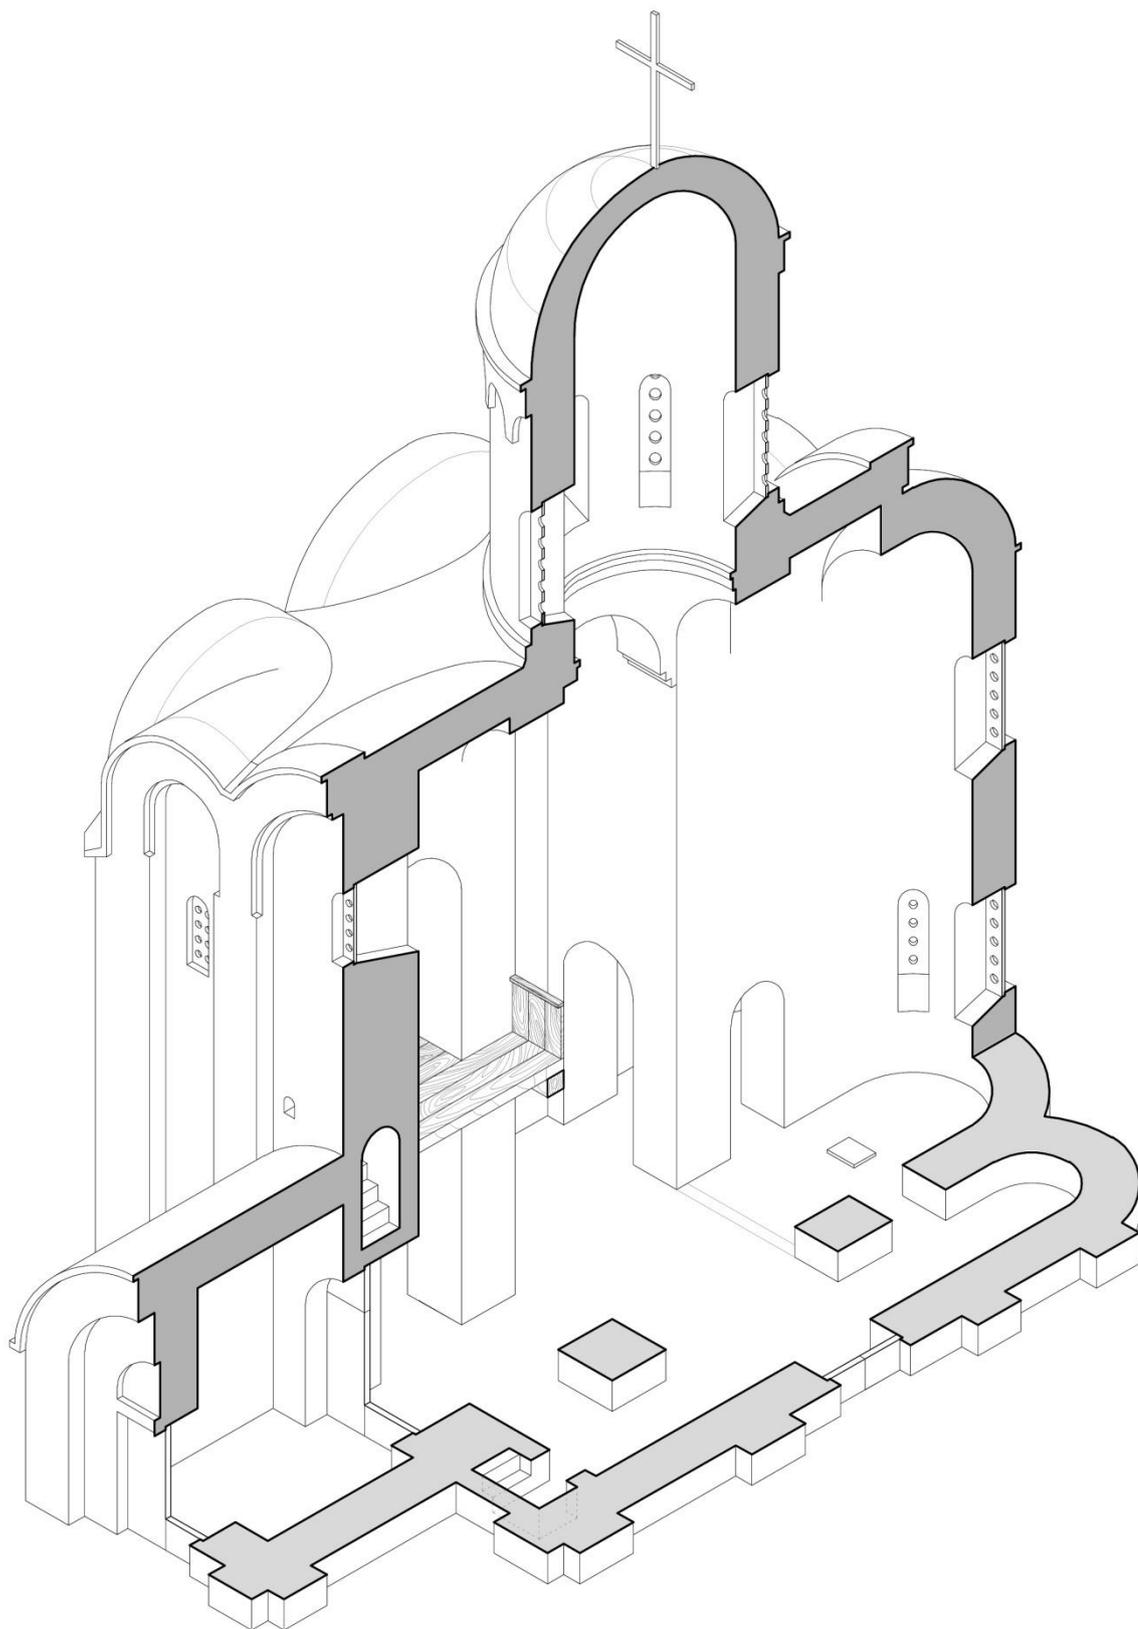
Рис. 12

Представление, достаточно условное, о внешности собора внутри и снаружи дает предложенный нами гипотетический аксонометрический разрез (рис. 12). Здесь видно, как могло выглядеть внутреннее пространство храма: в толще западной стены устроен узкий ход крутой лестницы со сводчатым перекрытием из ступенчато поднимающихся коробовых сводиков; деревянный настил хор опирается на западные столбы; алтарная преграда отделяет алтарь с каменным престолом от центральной части храма. Предположительно вход в жертвенник и дьяконник из основного объема храма осуществлялся, как и из алтаря, через пониженные узкие арки. Согласно новгородским архитектурным традициям внутреннее пространство Пантелеймоновского храма, несмотря на свои небольшие абсолютные размеры, должно было стремиться к монументальности.

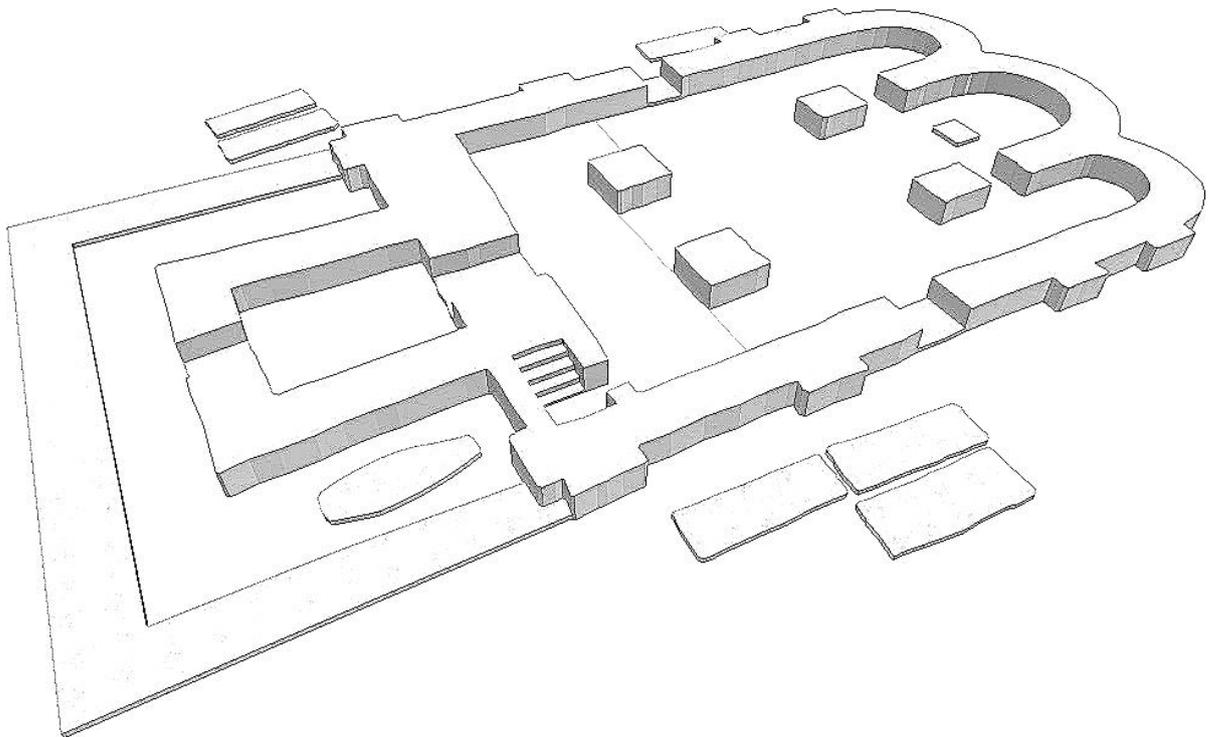
Рис. 13

В качестве предложения помuzeификации собора Пантелеймонова монастыря представлен проект выкладки по форме плана стенок на высоту около 50 см над поверхностью земли из материалов, по возможности подобных материалам строительства храма (рис. 13). Для обозначения входов в храм кладку в этих местах можно выполнить с понижением для свободного доступа внутрь. Также возможно восстановить фрагмент заливки пола в уровне земли. Для обозначения обширного некрополя вокруг храма предлагается выложить плиты над местами захоронений. Пониженной полосой кладки возможно показать местоположение более поздних конструкций, таких, как полоса фундамента постройки XIX в.
