И.Я. КАЧАЛОВА

РЕМОНТНО-РЕСТАВРАЦИОННЫЕ РАБОТЫ  
В БЛАГОВЕЩЕНСКОМ СОБОРЕ МОСКОВСКОГО КРЕМЛЯ  
В 1860-Х ГОДАХ (ПО МАТЕРИАЛАМ  
МОСКОВСКОЙ ДВОРЦОВОЙ КОНТОРЫ)

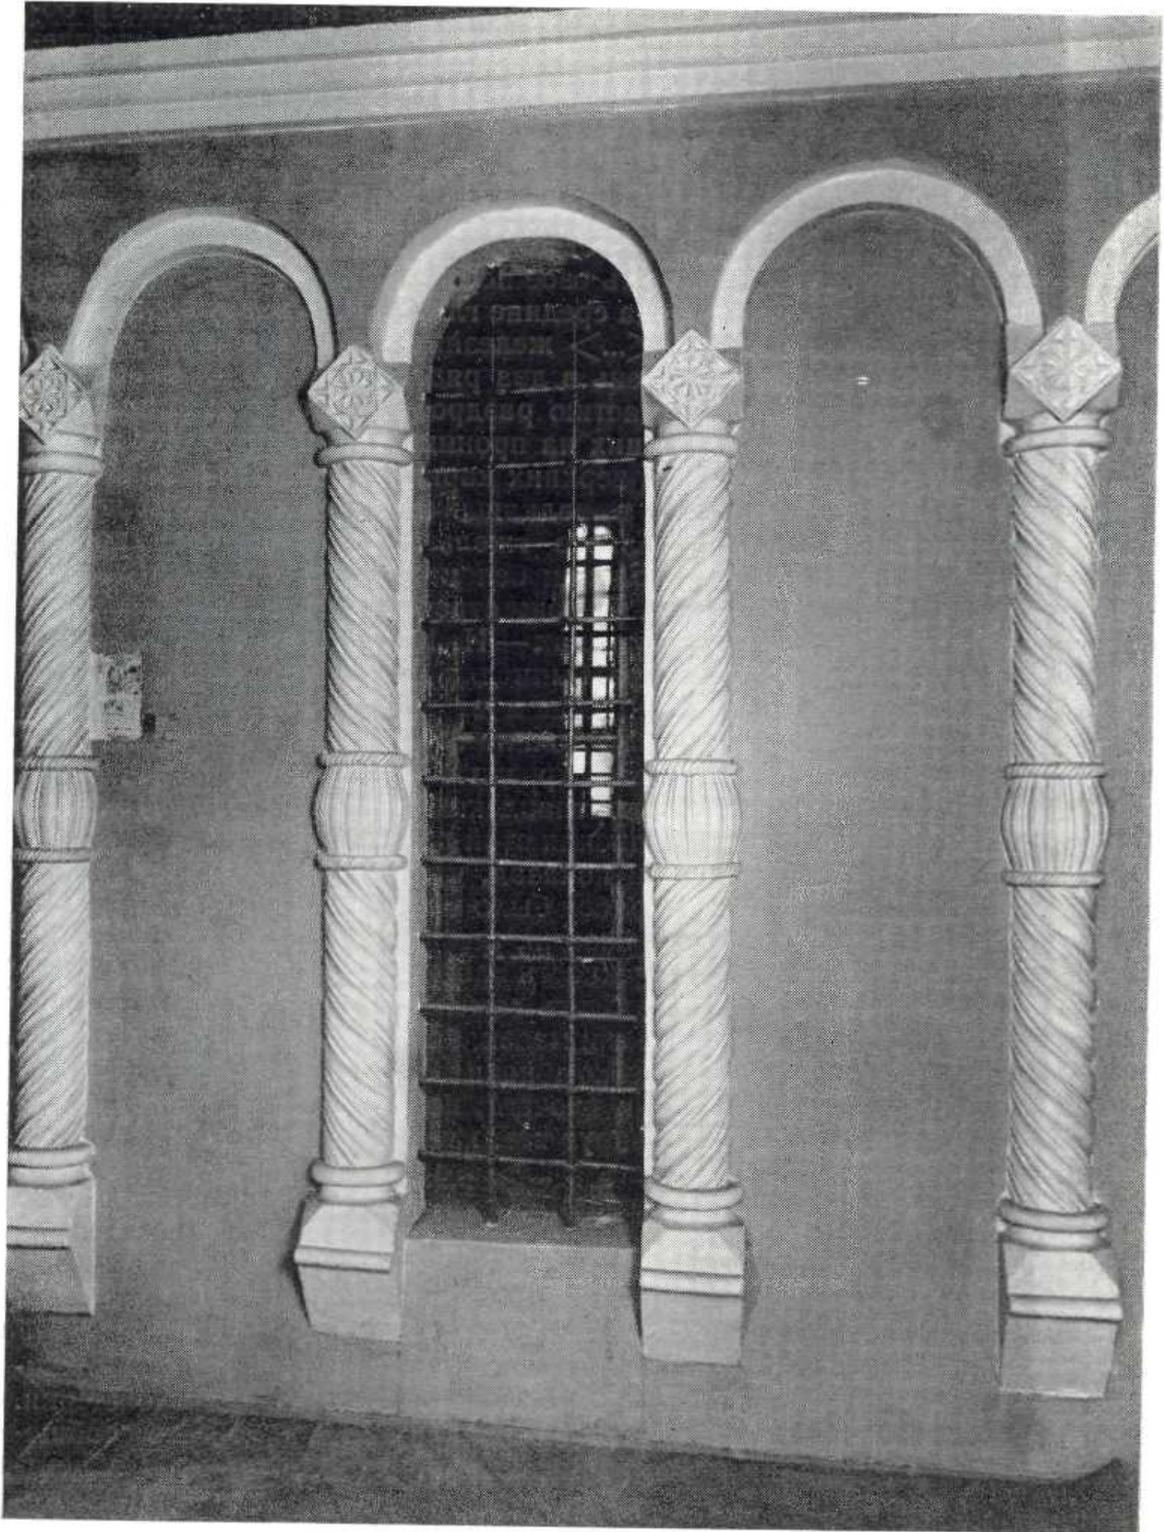
1. Аркатурный фриз в приделе Архангела Гавриила. 1489.  
Фрагмент Благовещенский собор

Одновременно на фасадах были обнаружены следы сбитого аркатурного фриза<sup>23</sup>, а внутри северо-восточного придела найдены четыре сохранившиеся полуколонки (ил. 1). Комиссия «во внимание к важности древнего значения сего храма и в народном понятии и в историческом отношении»<sup>24</sup> приняла решение о восстановлении первоначальной формы окон. Размеры их были сохранены, но каждый из оконных проемов разделили колонками на три части и тем самым включили во вновь созданный аркатурный фриз. По сохранившимся образцам были вытесаны сорок восемь колонок для четырех фасадов собора<sup>25</sup>. На восточном фасаде аркатурный фриз сделан произвольно, в него вписано квадратное окно более позднего происхождения на центральной апсиде, первоначально же здесь было два окна, а на части апсиды жертвенника, оказавшейся внутри северо-восточного придела, аркатура не прослеживается. В 1863 г. был заменен и фриз из резных балясин на апсидах собора. 5 сентября Ф.Ф. Рихтер доносил: «На карниз над алтарной частью заказаны 40 балясин каменных, наподобие найденных из глины»<sup>26</sup>. Из этого документа очевидно, что первоначально фриз из балясин на апсидах собора был керамическим, что характерно для всех построек псковской артели<sup>27</sup>.

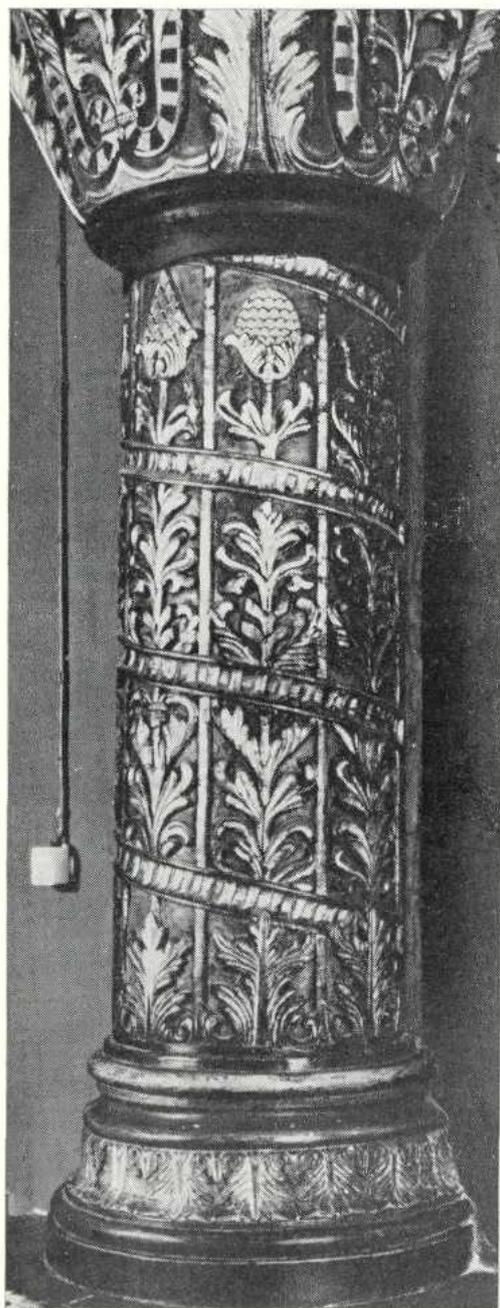
2. Колонна в южной галерее. 1866.  
Благовещенский собор

шие чрез то пустоту, и есть причина тех седин, которые, по сделании новых пильер и заделке пустот, без сомнения будут упрочены»<sup>30</sup>. Новые колонны при входе на юго-восточное крыльцо собора были вырезаны крестьянином Петровым (ил. 2), а подлинныя камни было решено передать в музей Московского Археологического общества<sup>31</sup>. О качестве «точных копий», исполнявшихся в это время, можно судить по третьей, восточной колонке, раскрытой при реставрации собора в 1946 г. (ил. 3). Ее отличает от новоделов XIX в. изящество пропорций, более тонкий рисунок резьбы, изысканная раскраска.

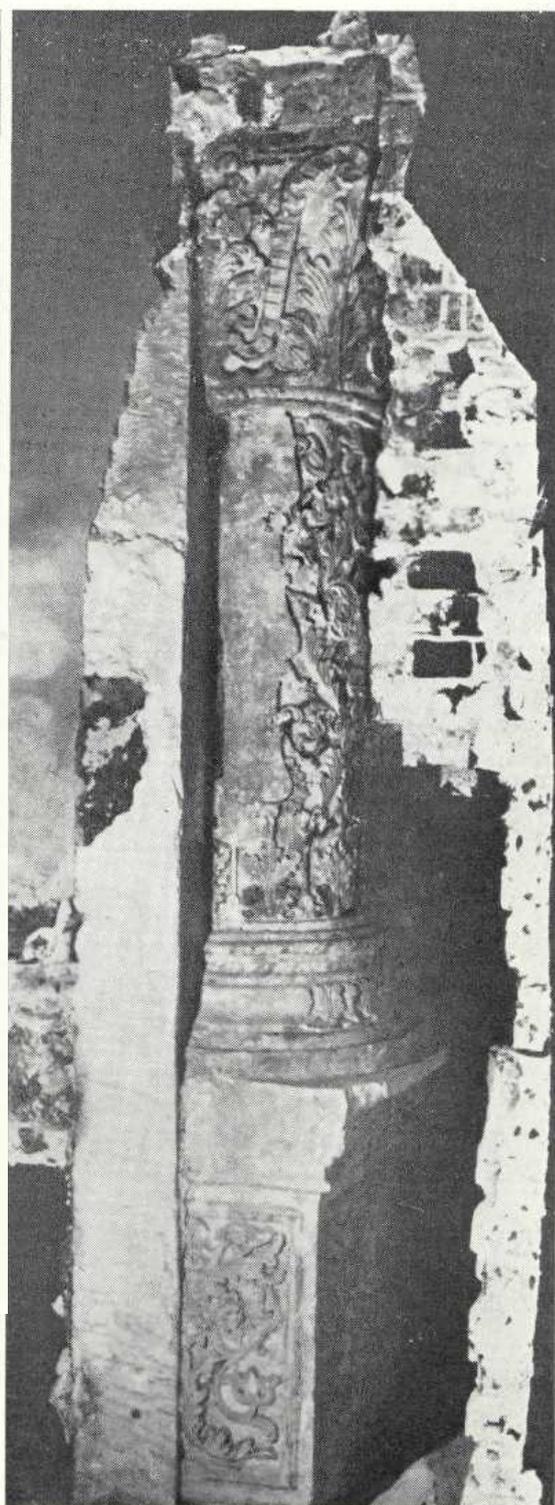
3. Колонна в южной галерее. XVI в.  
Благовещенский собор

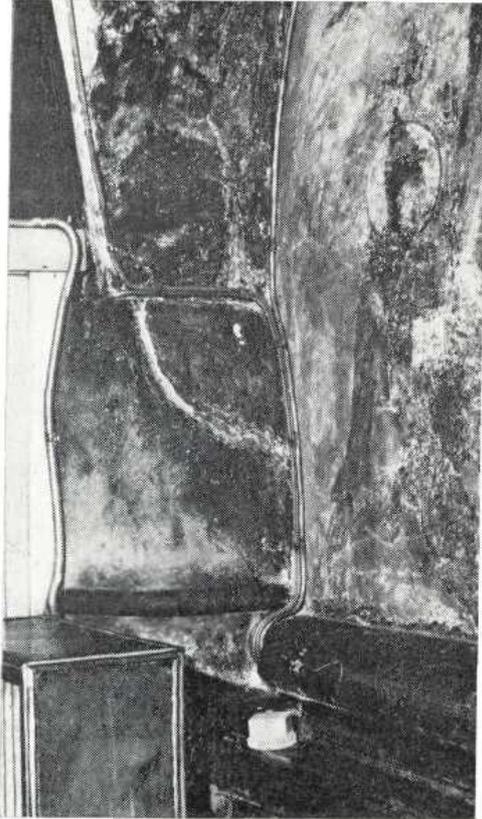
4. Колонна северо-восточного крыльца.  
1489 (?). Благовещенский собор

Тогда же были сделаны первые попытки реконструкции первоначального вида собора. 30 мая 1864 г. Ф.Ф. Рихтер доносил Комиссии «о найденных остатках древности»: собор «имел с восточной стороны входное открытое крыльцо, поддерживаемое четырьмя толстыми белокаменными колоннами с сохранившимися их базами и капителями, лестница из белокаменных уцелевших ступеней была на полтора аршина ниже ныне существующей»<sup>39</sup>. Здесь речь идет о северном крыльце, частично перестроенном в середине XVI в., когда на его сводах был поставлен придел. Колонны, поддерживавшие свод, были усилены массивными квадратными пилонами (ил. 4). Ф.Ф. Рихтер предполагал, что аналогичное крыльцо существовало и у восточного торца южной галереи, и его остатки

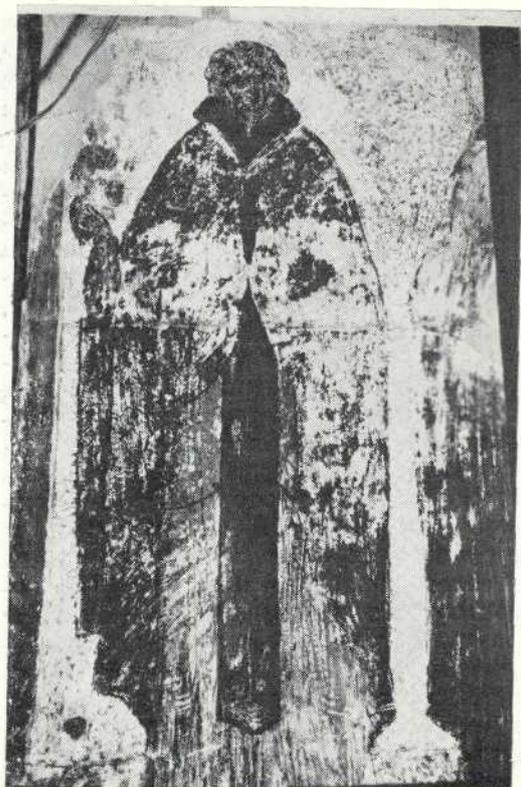
5. Моисей Мурин.  
Фреска на западной грани  
северо-восточного столба. 1508.  
Благовещенский собор

Во время реставрации, возглавляемой Ф.Ф. Рихтером, впервые были открыты фрагменты фресок собора (ил. 5), вероятно, никогда не подвергавшихся поновлению. Ф.Ф. Рихтер писал: «По снимки местных образов оказалась стенопись, изображающая святых по два на каждом столбе довольно хорошо сохранившихся, а также изображение двух святых на боковой стенке, просеченное поперек двумя бороздами, вероятно, для более прочного прикрепления значительной величины существующего иконостаса»<sup>46</sup>. Речь идет о фигурах преподобных на кирпичной алтарной преграде и северной стене. Характерна оценка этих фресок, данная Ф.Ф. Рихтером: «Сии стенописи, замечательные в историческом отношении, не представляют никакого достоинства в художественном <...>»<sup>47</sup>.

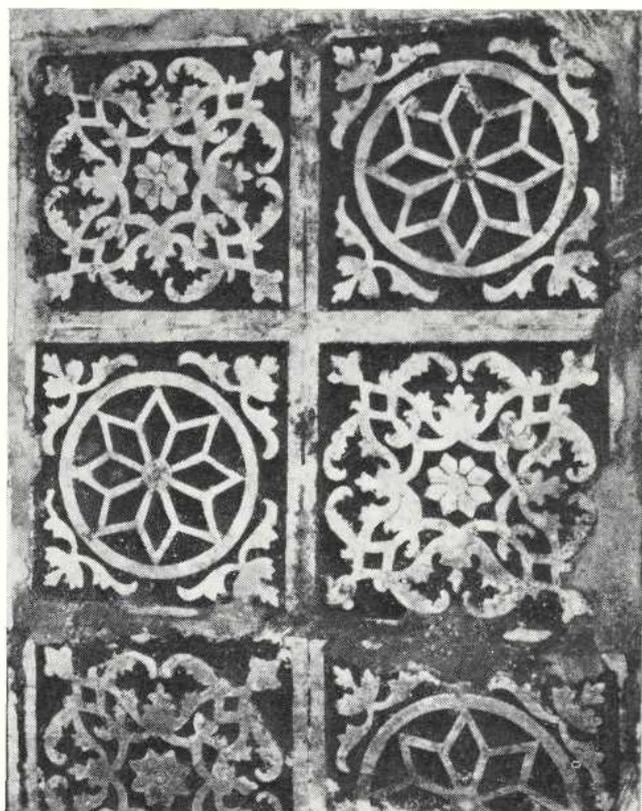
6. Белокаменный пол  
в приделе Входа  
в Иерусалим. XIX в.  
Благовещенский собор

В настоящее время в трех приделах сохранился пол из квадратных белокаменных плиток с углубленным геометрическим орнаментом, разным в разных помещениях. Местами в углублениях видны следы черного состава («мастики»). К сожалению, не уцелело ни одного фрагмента подлинных полов, а приведенное описание не дает сведений ни о цветовом решении, ни о характере орнаментации первоначальных полов из керамических плиток.
