# ДРЕВНЯЯ ЦЕРКОВЬ В ПЕРЫНСКОМ СКИТУ БЛИЗ НОВГОРОДА

Р. КАЦНЕЛЬСОН

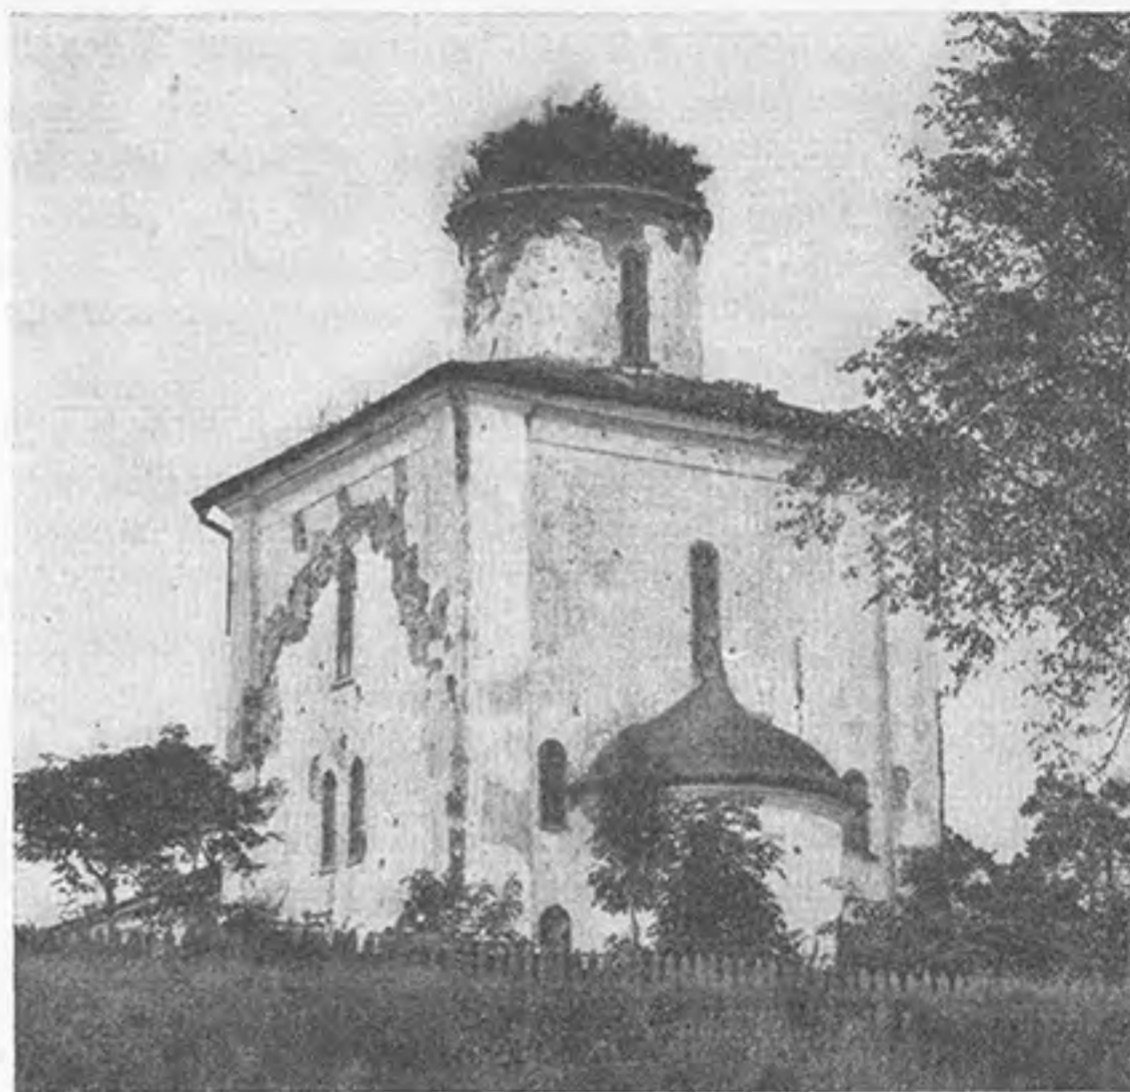
Рис. 6. Церковь в Перынском скиту. Общий вид  
с юго-востока

Стены и лопатки здания, так же как и стены барабана, постепенно и закономерно суживаются кверху. Окна второго и третьего ярусов тоже суживаются кверху, образуя как бы пирамидальное построение (рис. 6).

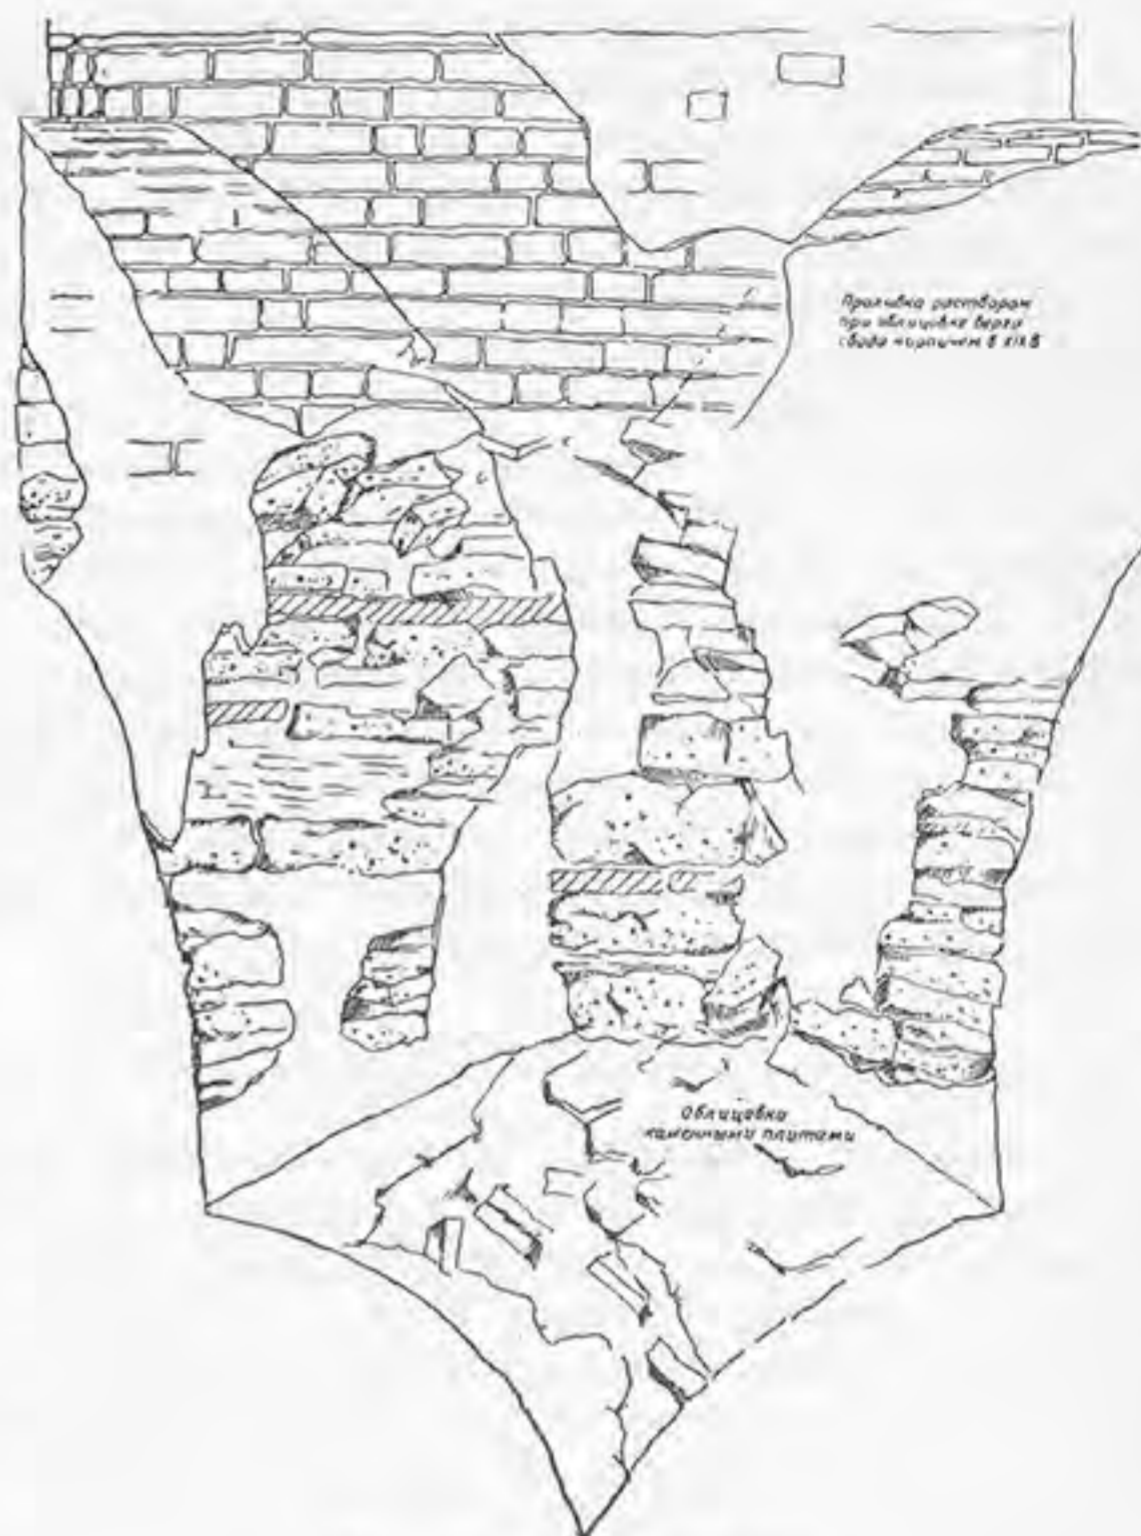
Рис. 14. Зондаж. Свод

Рисунки сводов (рис. 13 и 14) наглядно объясняют их устройство. В обоих рисунках пока-

зан лоток для стока воды, устроенный на стыке сводов; отсюда вода попадала на сливной камень, лежащий на краю лопатки.

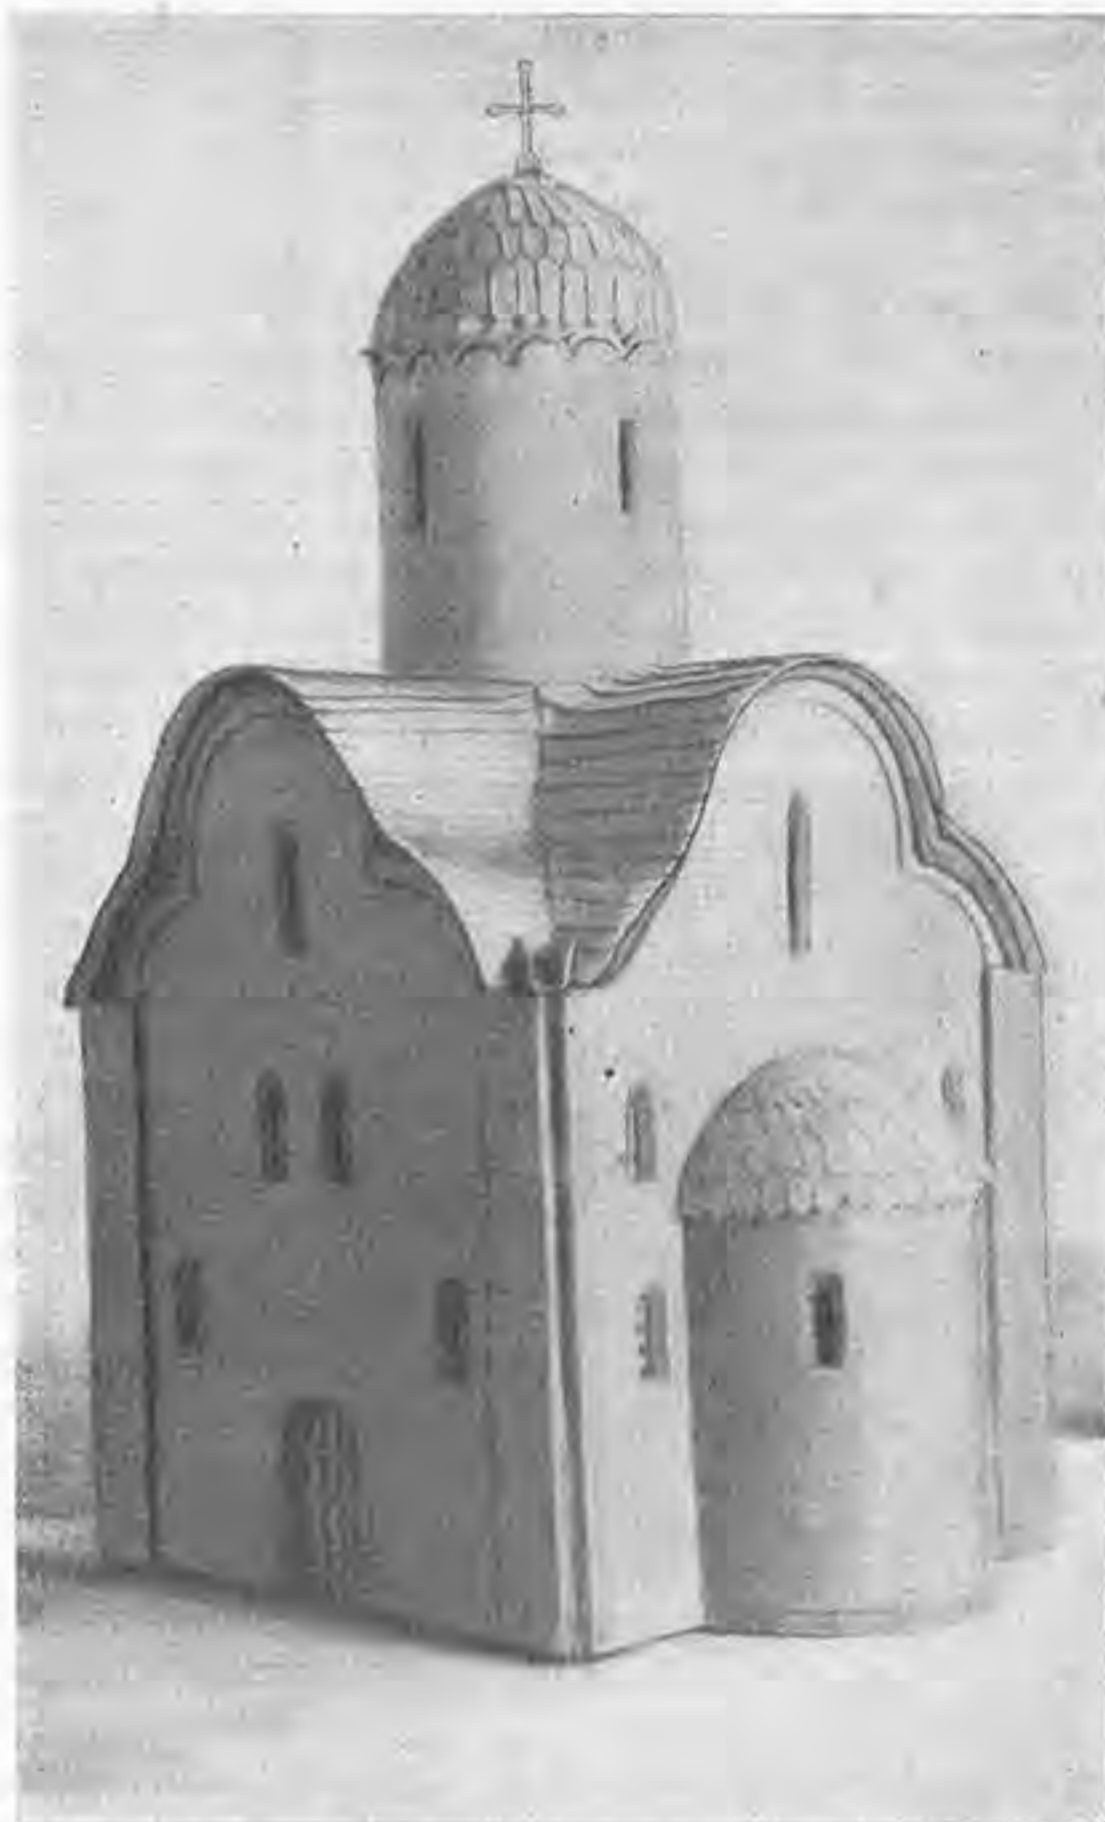
Рис. 18. Церковь в Перынском скиту. Макет

Сделанная на основании исследования существующего здания реконструкция (рис. 15—18) раскрывает новый памятник новгородского зодчества и позволяет сделать выводы, имеющие существенное значение для истории новгородской архитектуры.
