ЛАЗАРЕВСКАЯ ЦЕРКОВЬ МУРОМСКОГО МОНАСТЫРЯ

А. В. ОПОЛОВНИКОВ

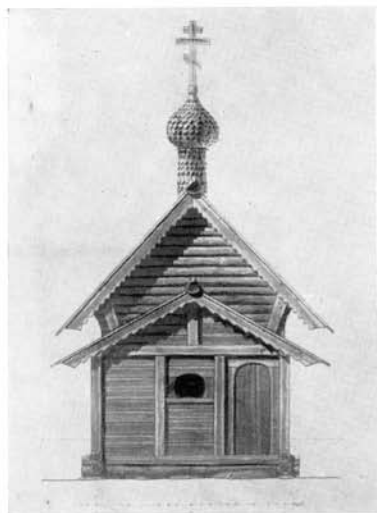
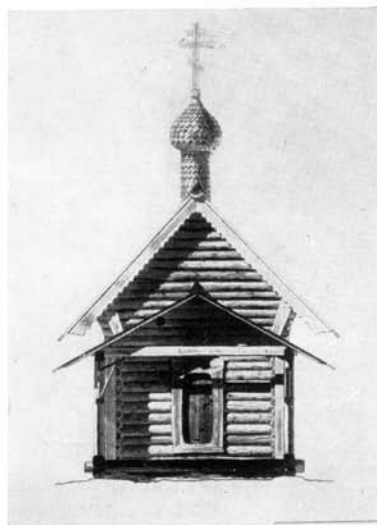
3. Лазаревская церковь. Западный фасад, продольный и поперечный разрезы и план. Проект реставрации

Исходными материалами для проекта восстановления утраченного западного притвора послужили врубки на западном фасаде центральной клетки и другие следы, оставшиеся от примыкания притвора, и обмерные чертежи Лазаревской церкви, выполненные в 70-х годах XIX в. Л. В. Дале, незадолго до устройства над ней «футляра»¹. На основании этих источников, новых исследований и произведенных автором в 1954 г. обмеров был сделан проект реставрации церкви (рис. 3).

Врубки, стыки и следы на западной стене центральной клетки давали возможность с исчерпывающей полнотой определить основные габариты кровли утраченного притвора в плоскости поперечного сечения: они точно показывают места примыкания к срубам коневой следи и обоих скатов существовавшей кровли, место и даже сечение шелома, что в свою очередь определило высоту кровли, ее уклоны и тип подкровельных конструкций. Сохранившиеся следы определили также уровень пола сеней, места примыкания к срубам стоек каркаса, его верхней обвязки. Обмерные чертежи Л. В. Дале позволили установить общие размеры притвора в плане, тип его конструктивного (каркасного) устройства, число, размеры, места и формы окон; место и величину двери. Без этих чертежей, несмотря на их схематичность, восстановить притвор было бы невозможным.

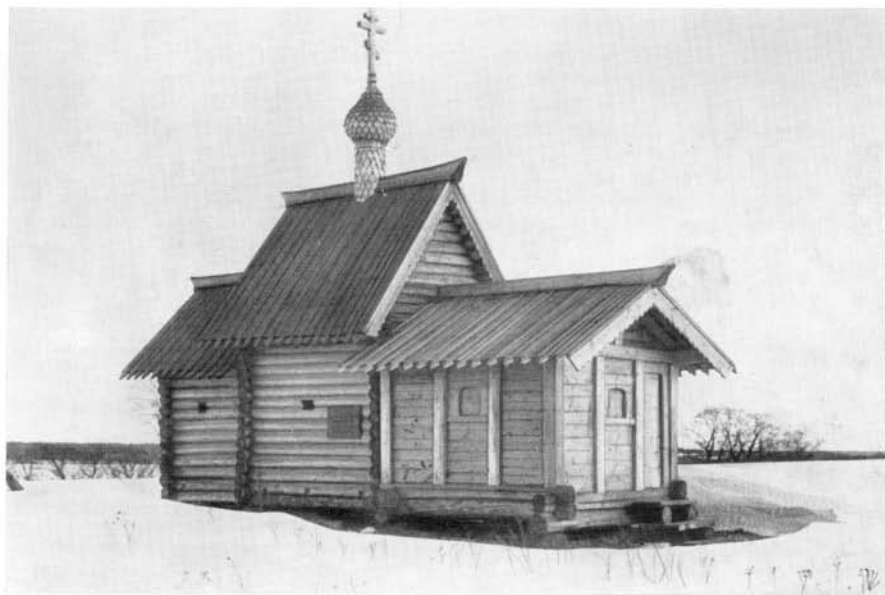
4. Лазаревская церковь. Общий вид с северо-запада после реставрации

В 1959 г. Лазаревская церковь была освобождена от «футляра», перевезена в музей-заповедник народного зодчества в Кижах. Здесь же в Кижах была проведена нами ее реставрация, законченная в 1960 г. Реставрация сохранившейся части памятника — среднего четверика и алтарного прируба — свелась лишь к замене некоторых сгнивших элементов их точными копиями, воспроизведенными в новом материале. Так, были возобновлены три внешних бревна в нижнем венце сруба среднего четверика, две нижние следи в подкровельной конструкции этого же сруба, декор концов кровельного теса, шелома, крест, часть лемеха в верхней трети главки, задвижка северного волокового окна и др.

Для кровли вместо дюймового продороженного теса позднее был применен традиционный в деревянном зодчестве широкий (до 30 см) и толстый (7 см) «ложенный» тес, имеющий посередине продольную скругленную выемку-лоток.

Ныне этот древнейший памятник русской деревянной архитектуры открылся в первоначальном виде (рис. 4) и стал одним из интереснейших экспонатов Кижского музея народного зодчества.
