М.В. Вдовиченко

### РАСКОПКИ ЦЕРКВИ АНДРЕЯ ЮРОДИВОГО НА СИТКЕ В 2015 Г.\*

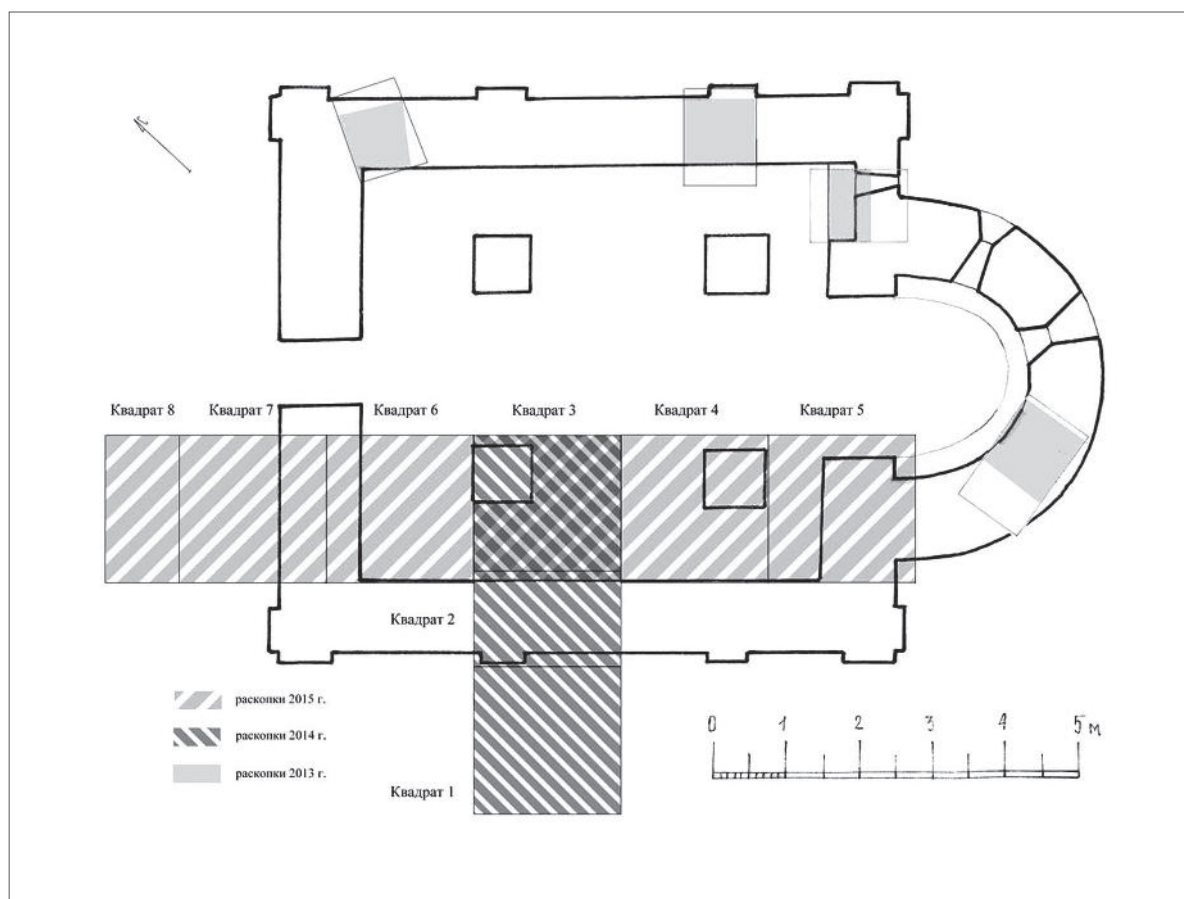
Рис. 1. Церковь Андрея Юродивого на Ситке. План с наложением раскопок 2013, 2014, 2015 гг.

южного портала, который остался за пределами квадратов 2014 г. (Рис. 1).

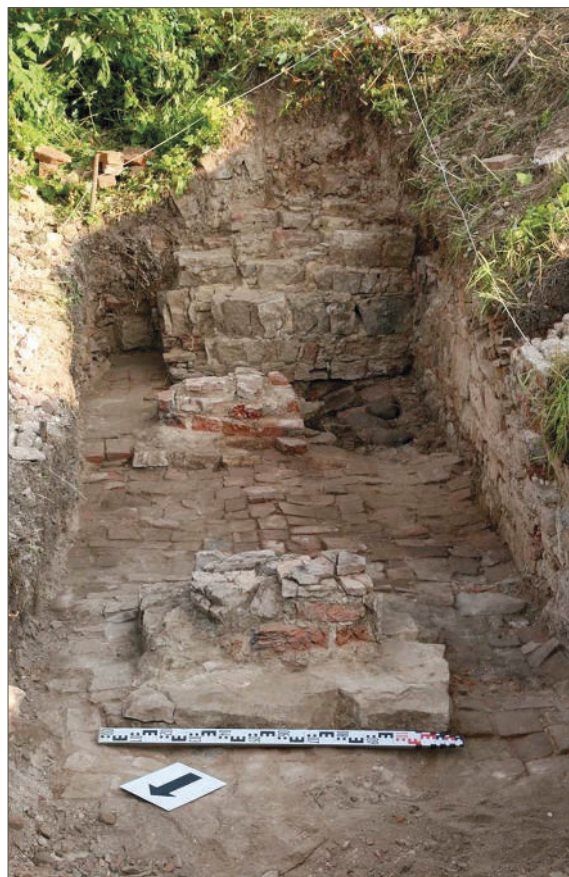
Рис. 2. Ц. Андрея на Ситке. Раскоп 2015 г., квадраты 3–8. Вид с юго-запада. Фото 2015 г.

Руководствуясь местоположением расставленных в 2014 г. маяков кладки, был разбит раскоп, состоящий из 5,5 квадратов, вытянутых по оси южной стены храма в одну линию. Рельеф поверхности квадратов был очень неоднороден, что естественно, так как связано это с расположением кладок сооружения. После завершения расчистки квадратов открылись внутренний фасад южной стены, внутренний фасад восточной стены, остатки юго-западного столба и юго-восточного столба четверика (Рис. 2, 3).

Квадратные в плане столбы сохранились на 3–4 ряда кладки, состоящей из кирпича и блоков плитняка, положенных на известковом растворе. Лицевая кладка столбов практически повсеместно состоит из кирпича, блоки плитняка, по-видимому, использовали для забутовки. Более крупные блоки рваной формы положены, видимо, в качестве выравнивающей подушки в основании пилонов.

Юго-восточный столб сохранился лучше юго-западного, по размерам они идентичны друг другу –  $0,8 \times 0,8$  м ( $80 \times 80$  см). От западной стены пилоны отстоят на 75 см.

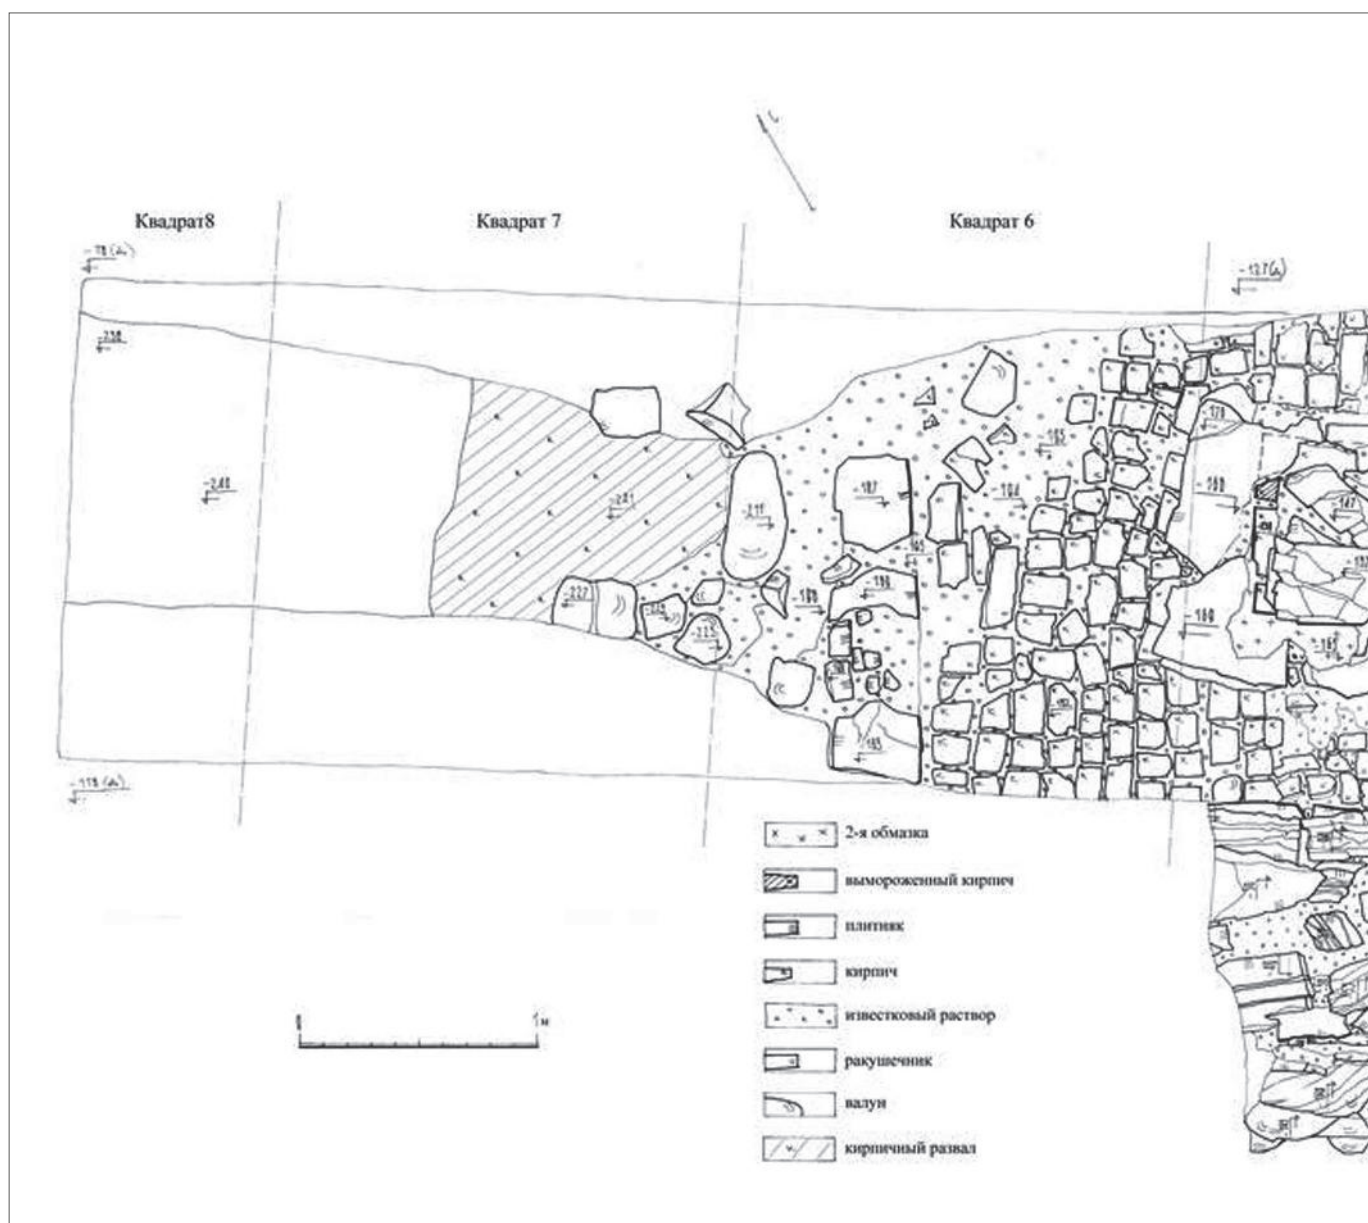
Рис. 3. Ц. Андрея на Ситке. Раскоп 2015 г., квадраты 3–8. План. Чертёж Ю.С. Фомичевой, 2015 г.

Пол на всём расчищенном пространстве церкви имел вымостку устроенную из целых и половинок кирпичей во вторичном использовании (Рис. 3). По всей видимости, вымостка была сделана в момент переустройства храма и разделения его на два этажа – подклет и собственно храм. Это могло произойти в XVI в., но могло и позднее. Пока никаких подтверждений одной из версий не найдено.

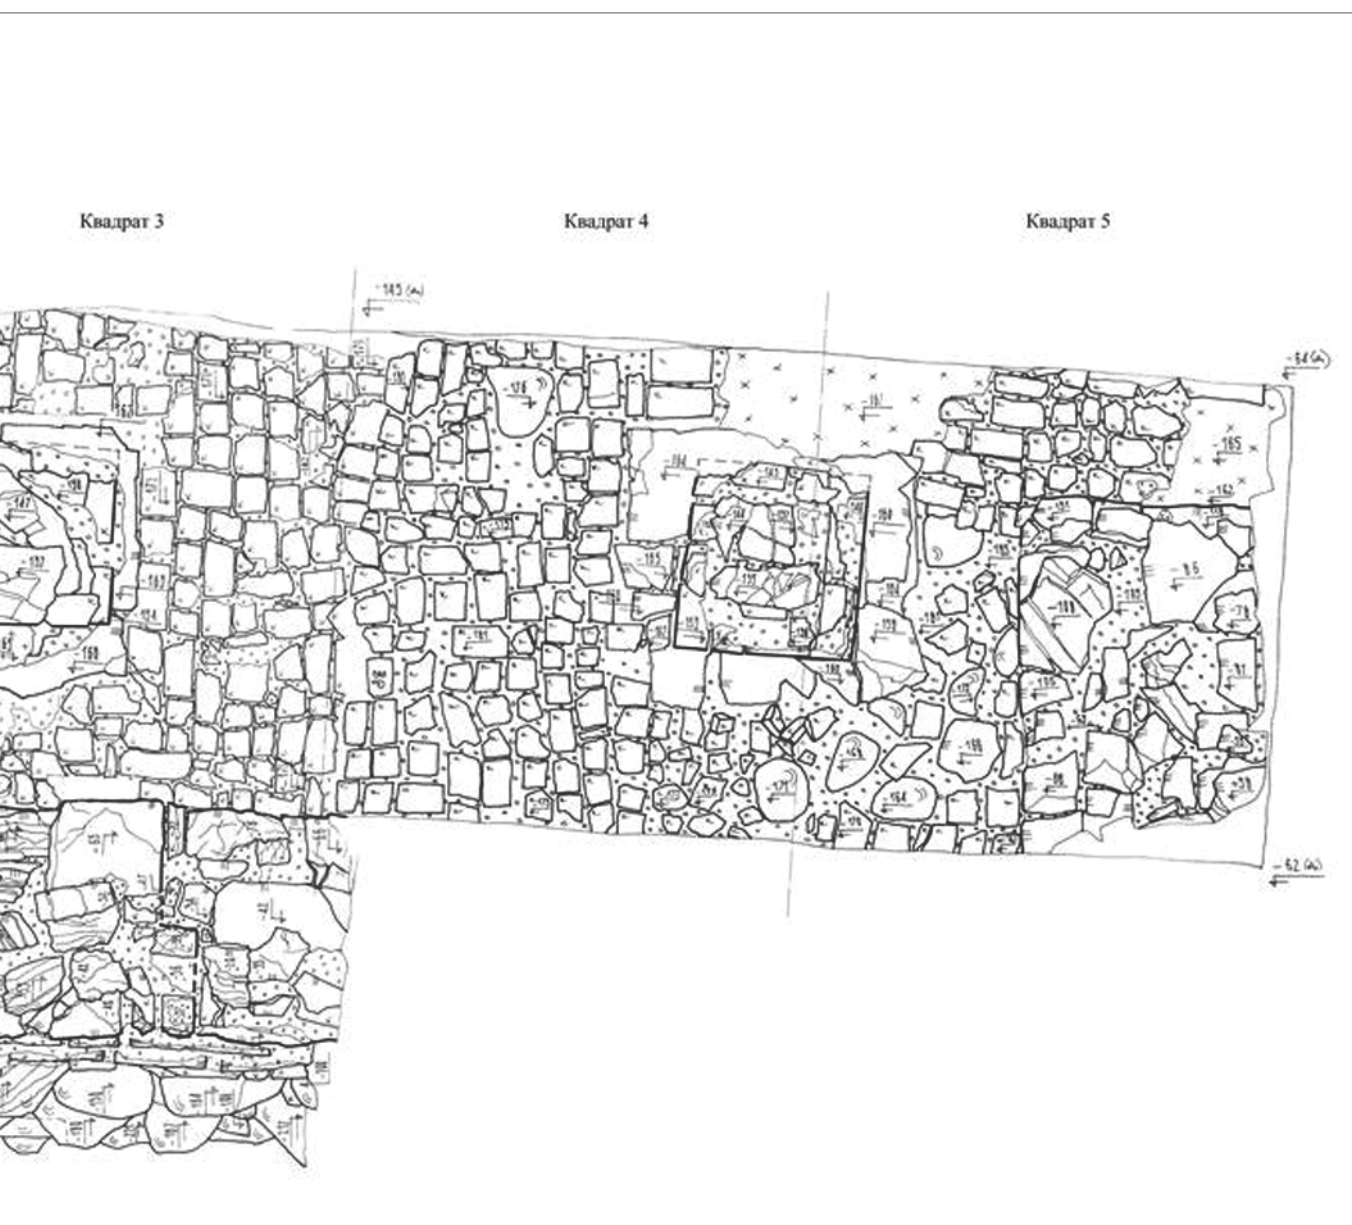
Рис. 4. Ц. Андрея на Ситке. Раскоп 2015 г., южный профиль с фрагментом северного фасада южной стены. Чертёж Ю.С. Фомичёвой, 2015 г.

В результате работ 2015 г. удалось расчистить весь внутренний фасад южной стены, длина которого составляет 6 м (Рис. 4). Стена сохранилась на 7–8 рядов кладки в самом высоком месте, её внутренний фасад сложен исключительно из плитняка, без использования ракушечника, и только откосы портала обрамлены кирпичной кладкой, да и то не повсеместно. Не чётко, но всё же достаточно надёжно на стене читается второй, восточный, откос южного дверного портала (Рис. 5).

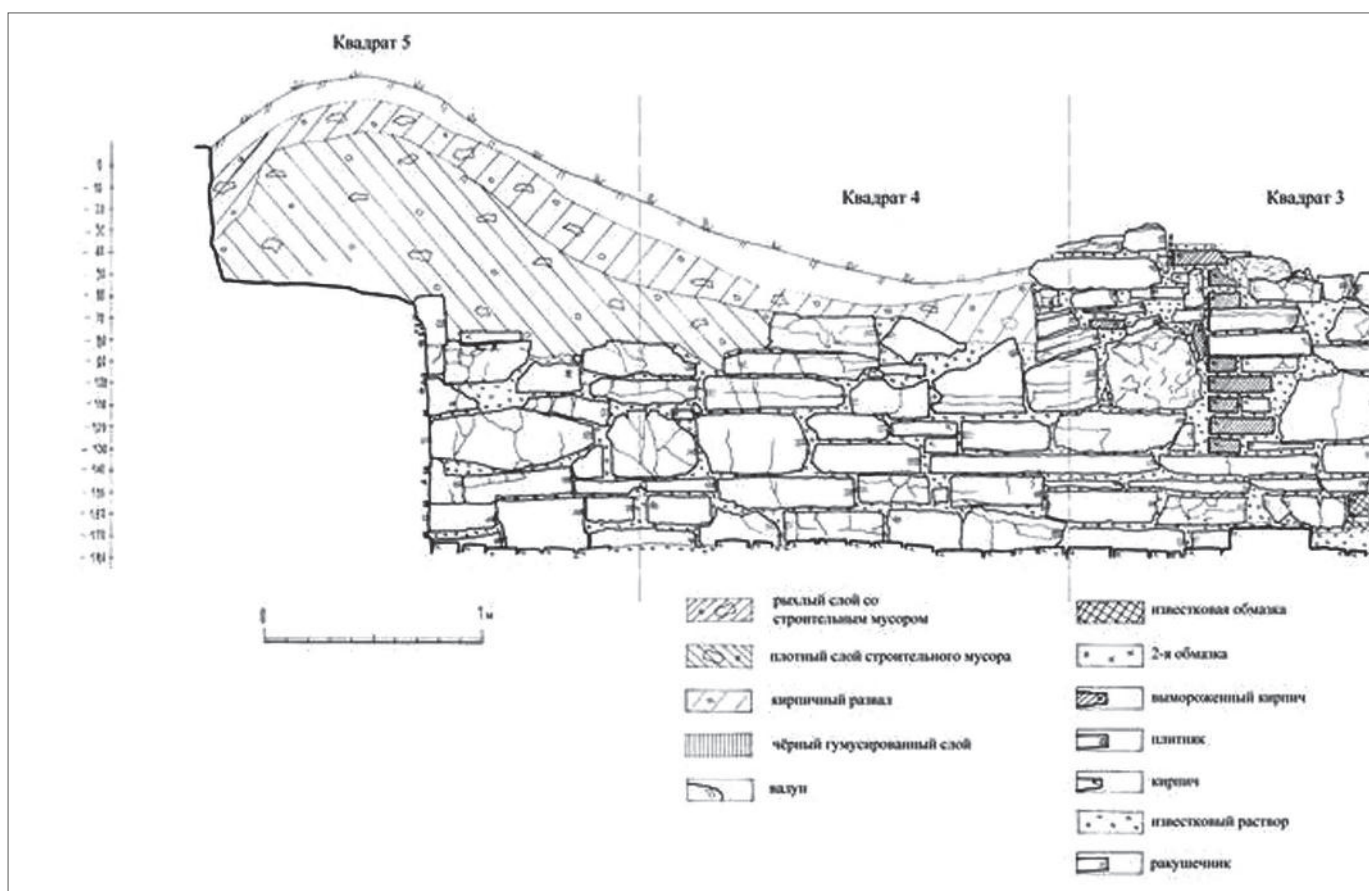
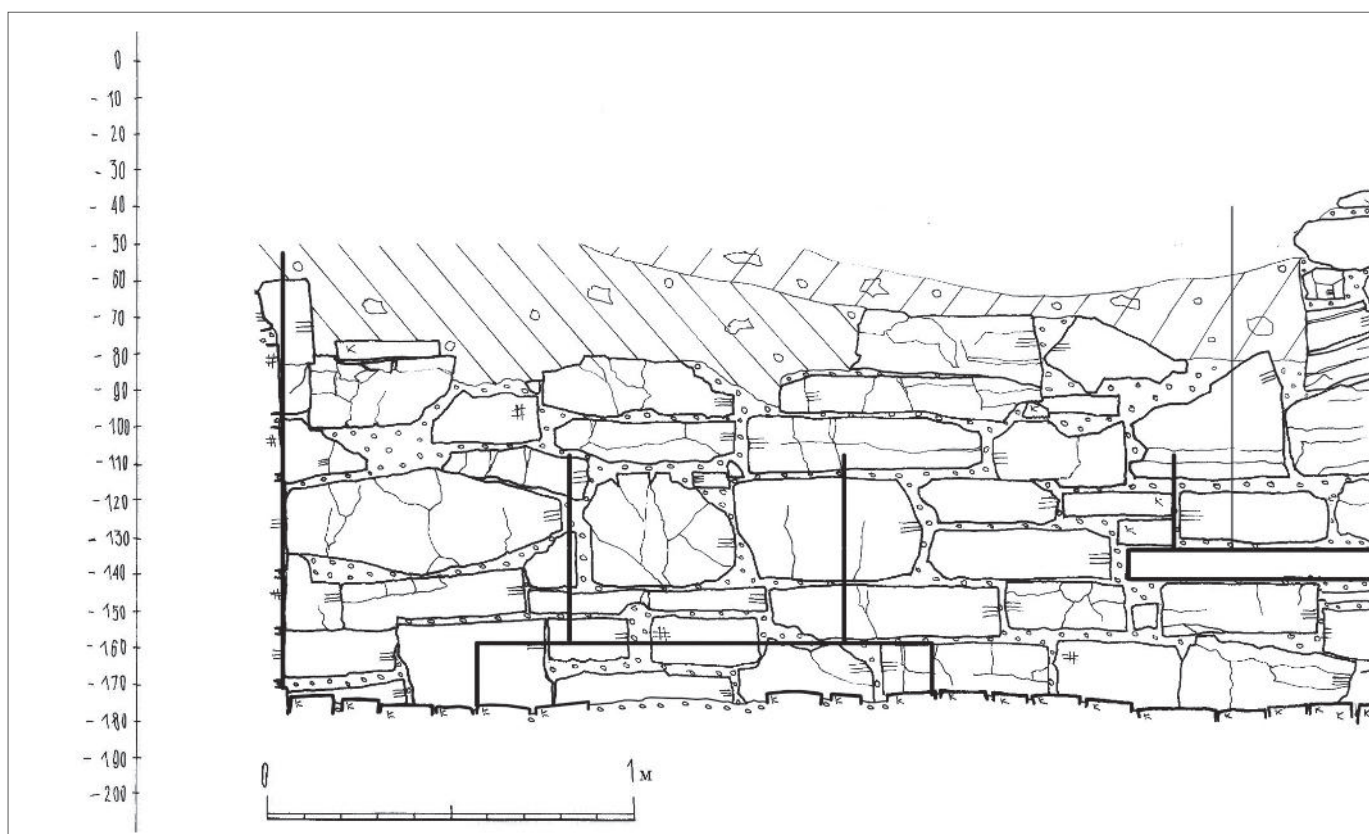
Рис. 6. Ц. Андрея на Ситке. Фрагмент северного фасада южной стены. Закладка южного портала. Вид с севера. Фото 2015 г.

Ширина проёма составляет 112 см (Рис. 5, 6). Восточный откос не так хорошо сохранил кирпичную обкладку, но два кирпича лежат в нём *in situ*, позволяя измерить ширину, и блок порога из плитняка подтверждает это. Расчистка южного портала и сравнение его с будущим северным (если таковой появится) позволит реконструировать боковые входы в церковь. Пока можно заметить, что по уже имеющимся данным откосы южного портала не имеют диагональных раструбов.

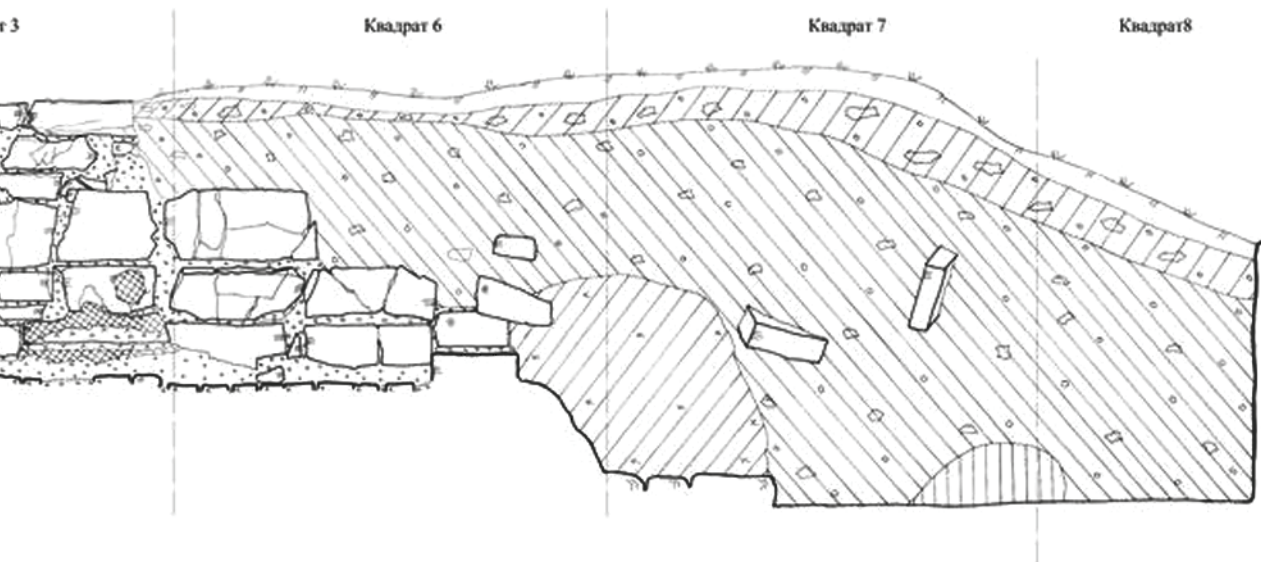
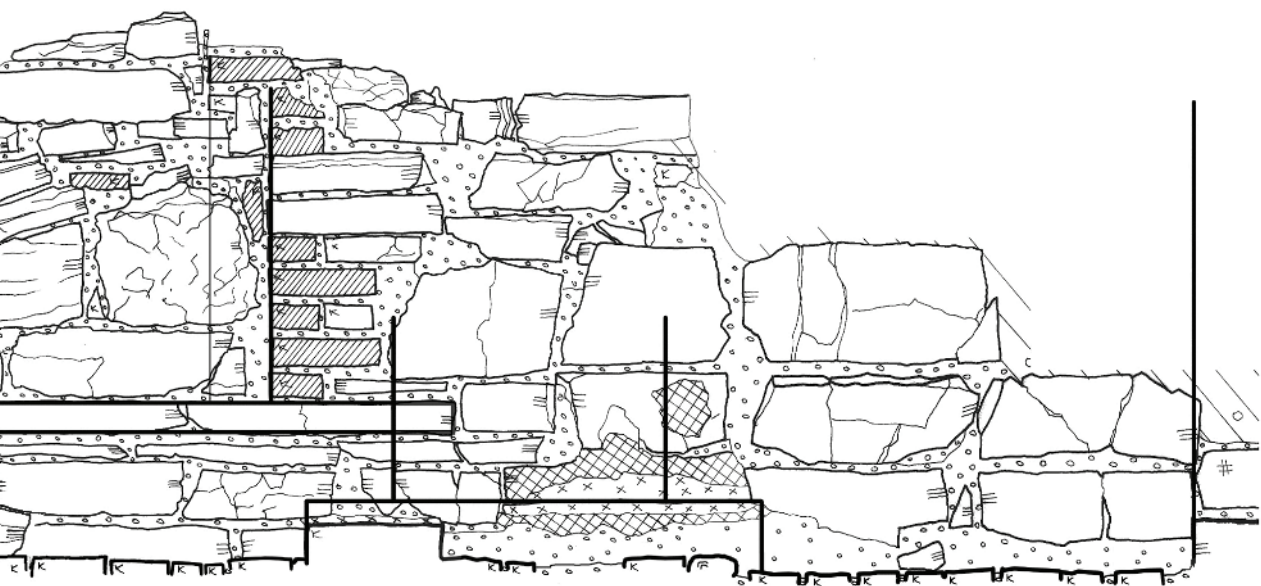
*Рис. 5. Ц. Андрея на Ситке. Сохранившийся фрагмент северного фасада южной стены с границами южного портала и проекцией столбов. Чертёж Ю.С. Фомичевой, 2015 г.*
