НОВЫЕ ИССЛЕДОВАНИЯ АРХИТЕКТУРЫ АРХАНГЕЛЬСКОГО СОБОРА В МОСКОВСКОМ КРЕМЛЕ

А. ВЛАСЮК

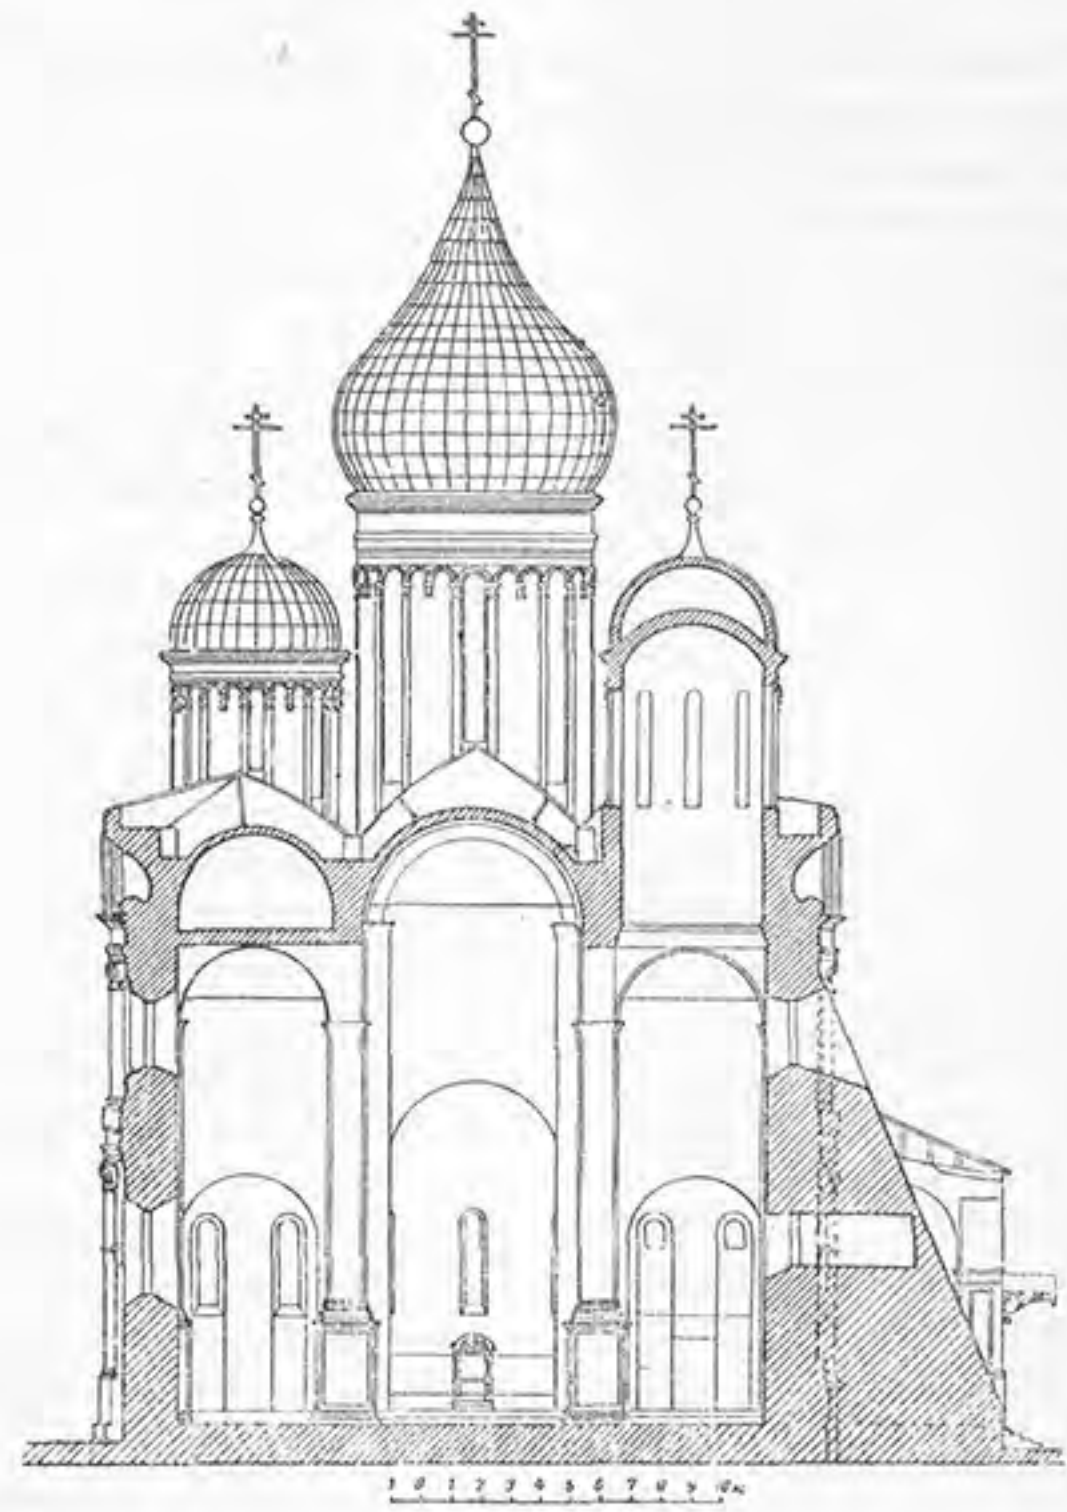
Рис. 5. Архангельский собор. Поперечный разрез

В результате автору удалось произвести детальный архитектурный обмер Архангельского собора и выполнить обмерные чертежи планов (рис. 1, 2, 3), разрезов (рис. 4, 5), фасадов (рис. 6, 11, 16, 27) и деталей, характеризующие памятник в его настоящем виде. Все обмеры выполнены автором с помощью рабочих, выделенных Управлением реставрационных работ в Кремле. Фото с натуры произведены с указанных автором точек фотографом В. В. Робинным.

Обмеры выявили и ряд интересных конструктивных особенностей в построении здания: двойные своды в западной стороне собора, несовпадение осей наружных и внутренних пилястр, двойные перекрытия куполов и т. п. (рис. 1, 4, 5).

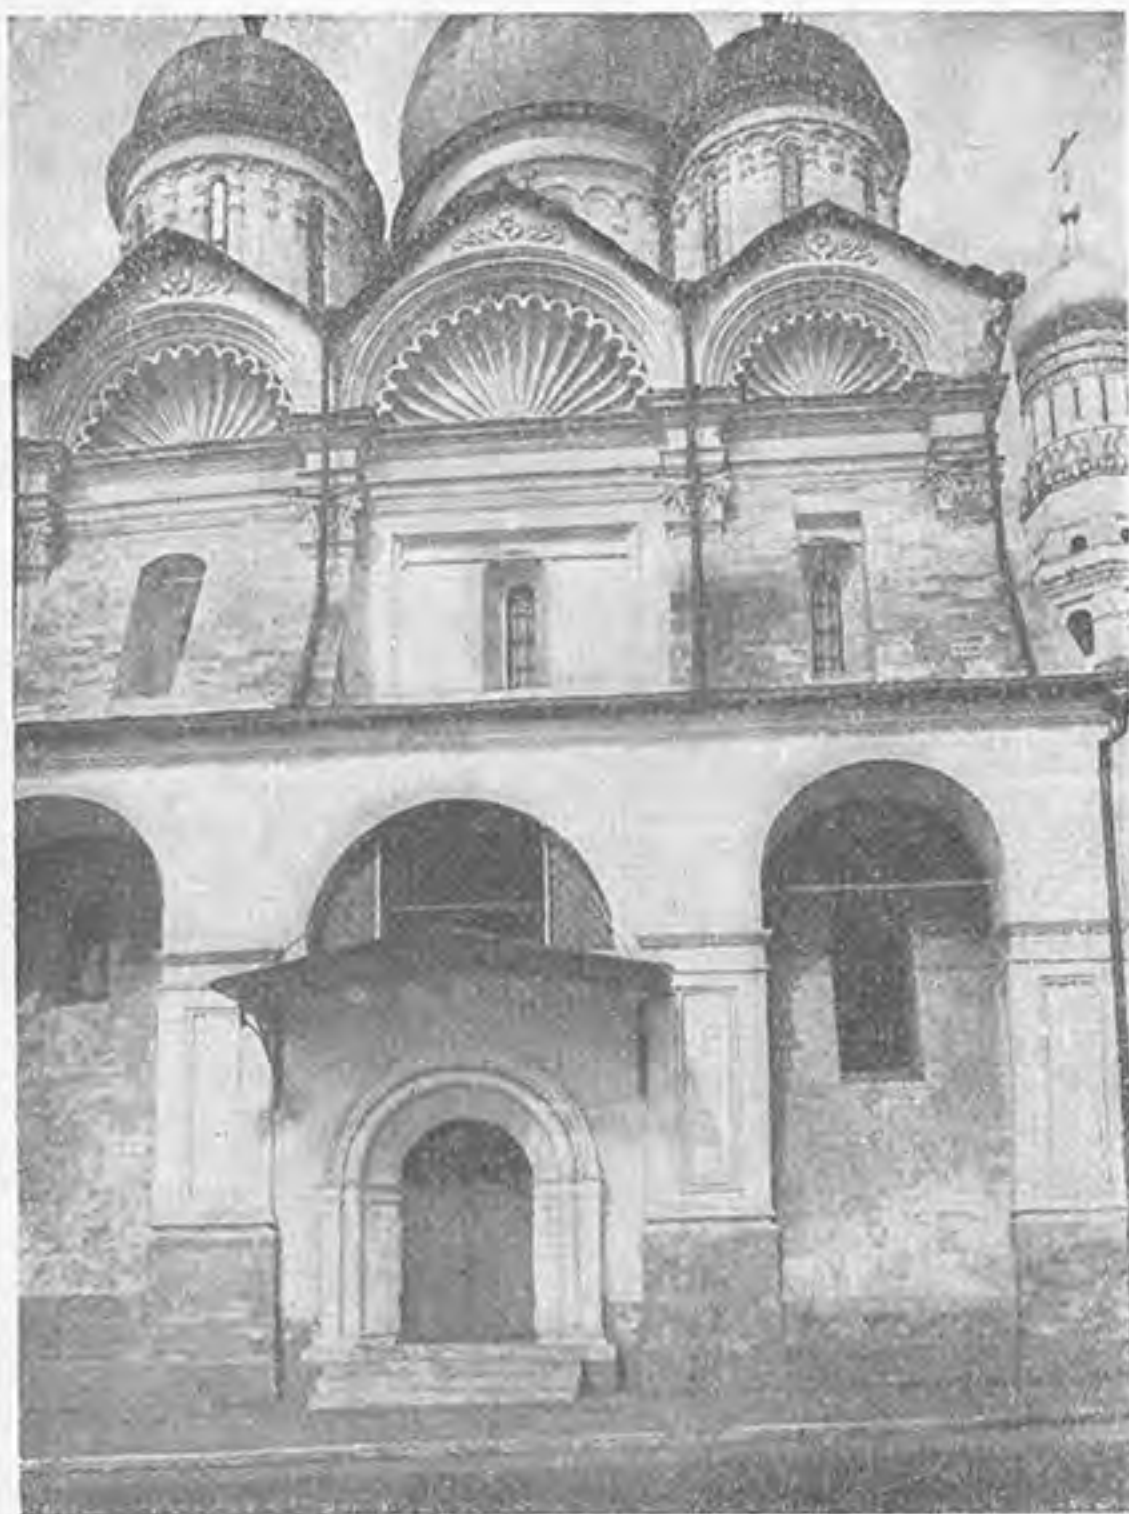
Рис. 6. Архангельский собор. Южный фасад

Рис. 7. Архангельский собор. Южный фасад

ЮЖНЫЙ ФАСАД (рис. 6, 7)

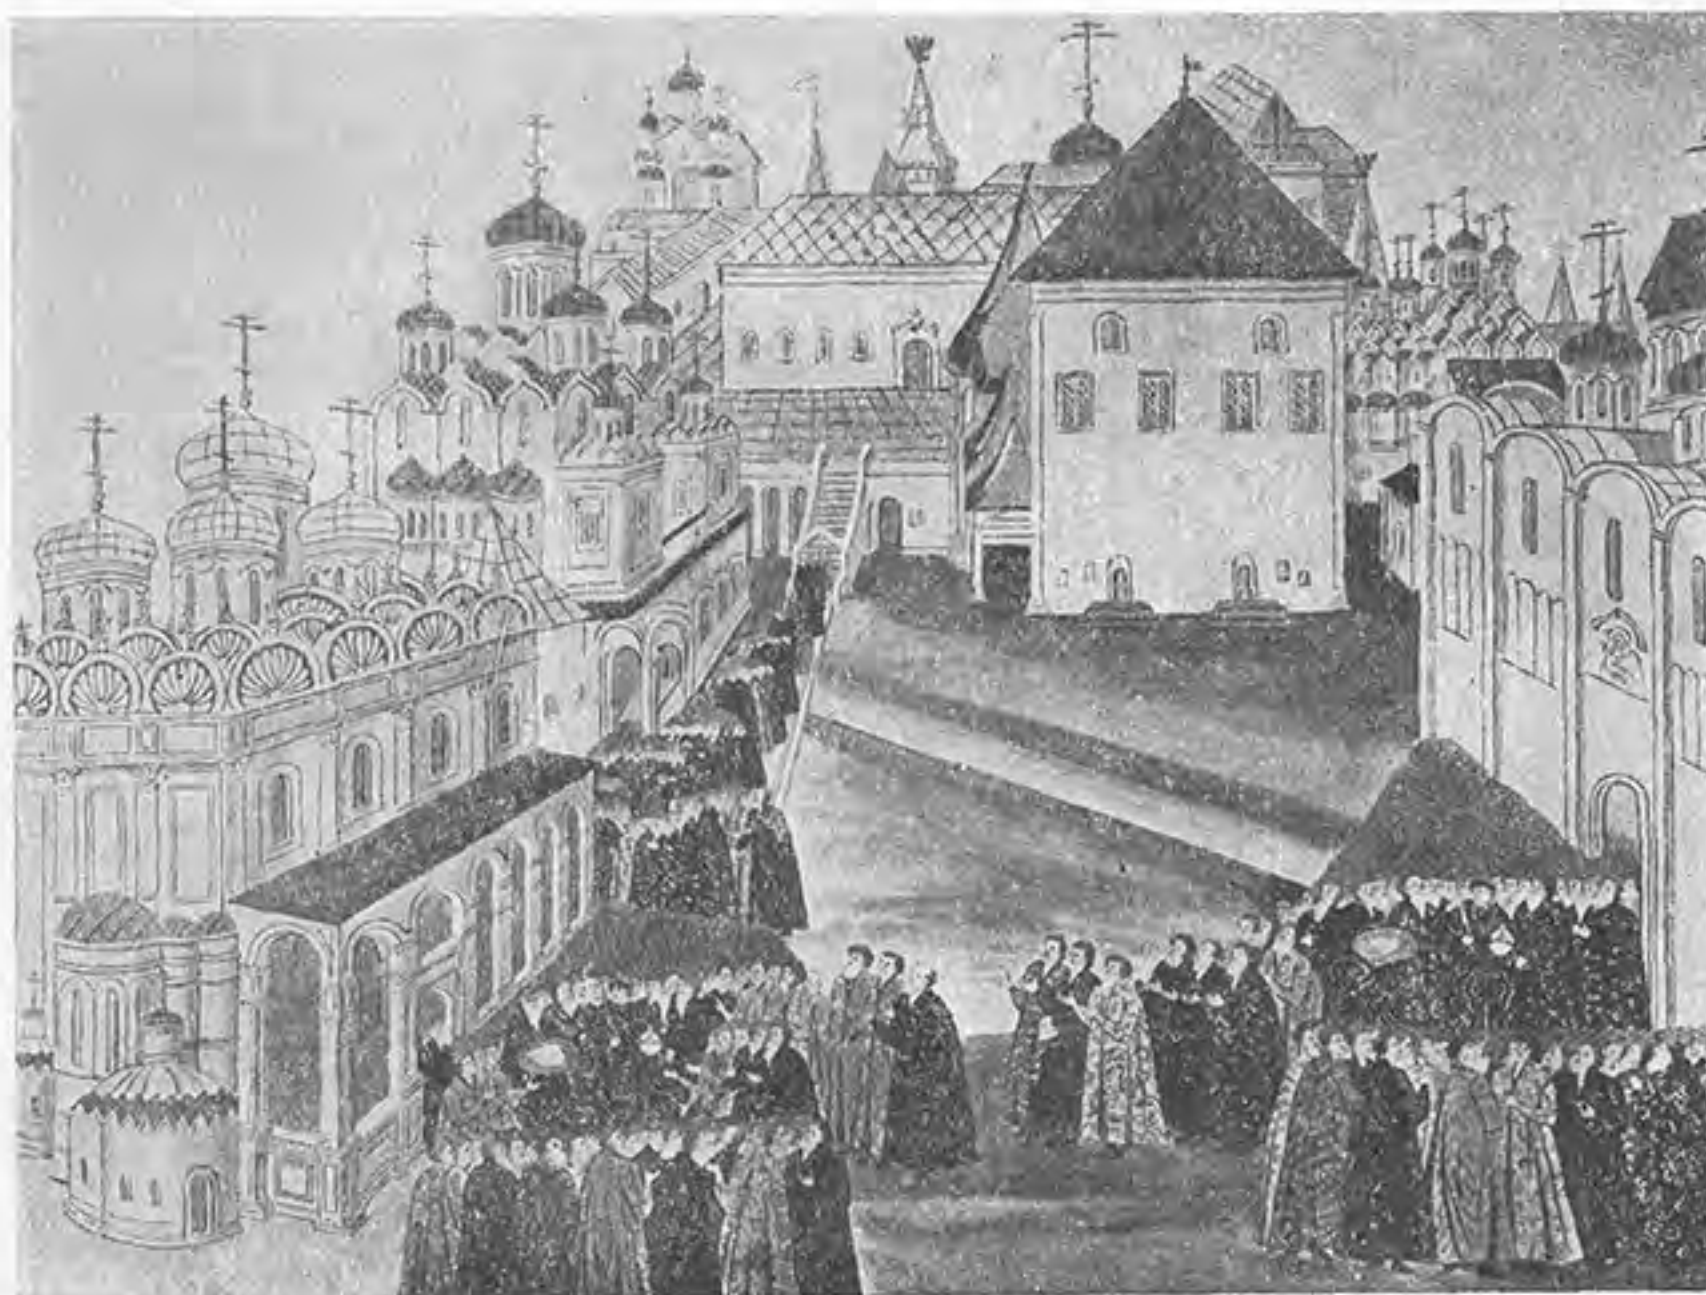
роны (рис. 9), позволяющее предположить наличие аналогичной галереи с южной стороны. Изображение южной галереи, примерно соответствующее ее современному виду, имеется только на рисунке XVIII века.

Рис. 9. Соборная площадь Кремля. С рисунка XVII века

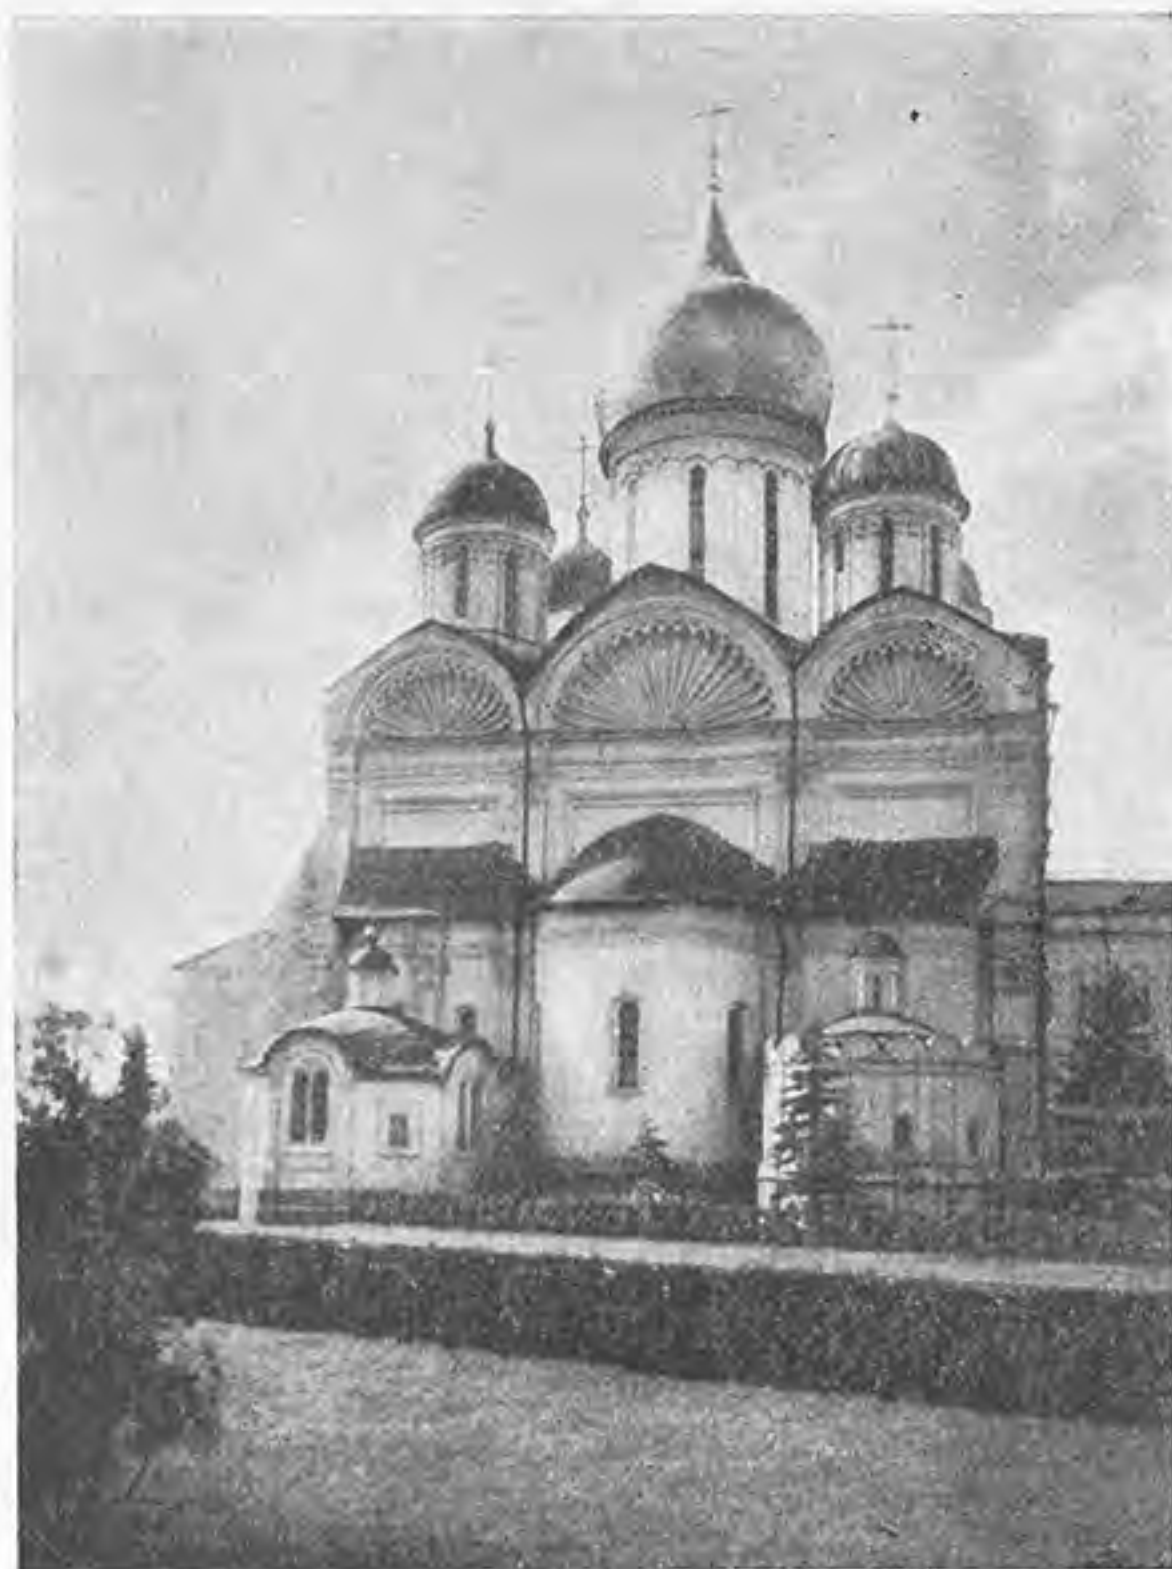
Рис. 11. Архангельский собор. Восточный фасад

Рис. 12. Архангельский собор. Восточный фасад

ВОСТОЧНЫЙ ФАСАД (рис. 11, 12)

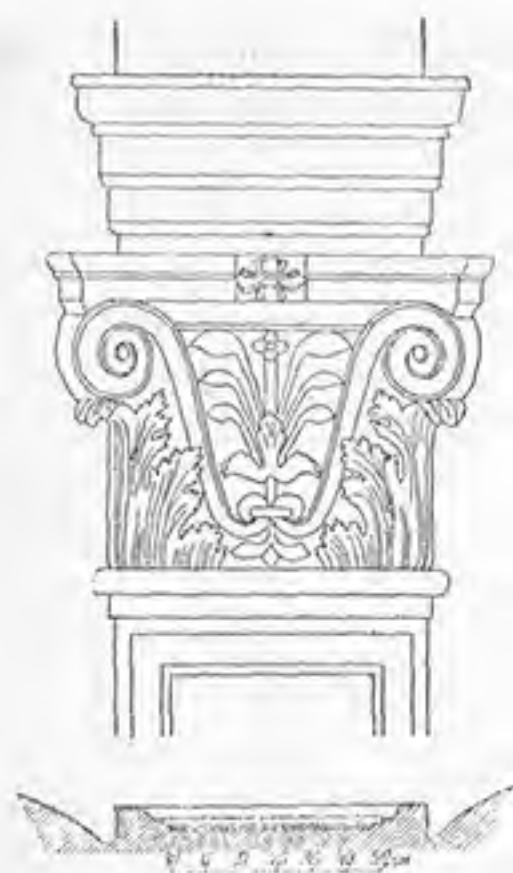
Рис. 15. Капитель
восточного фасада

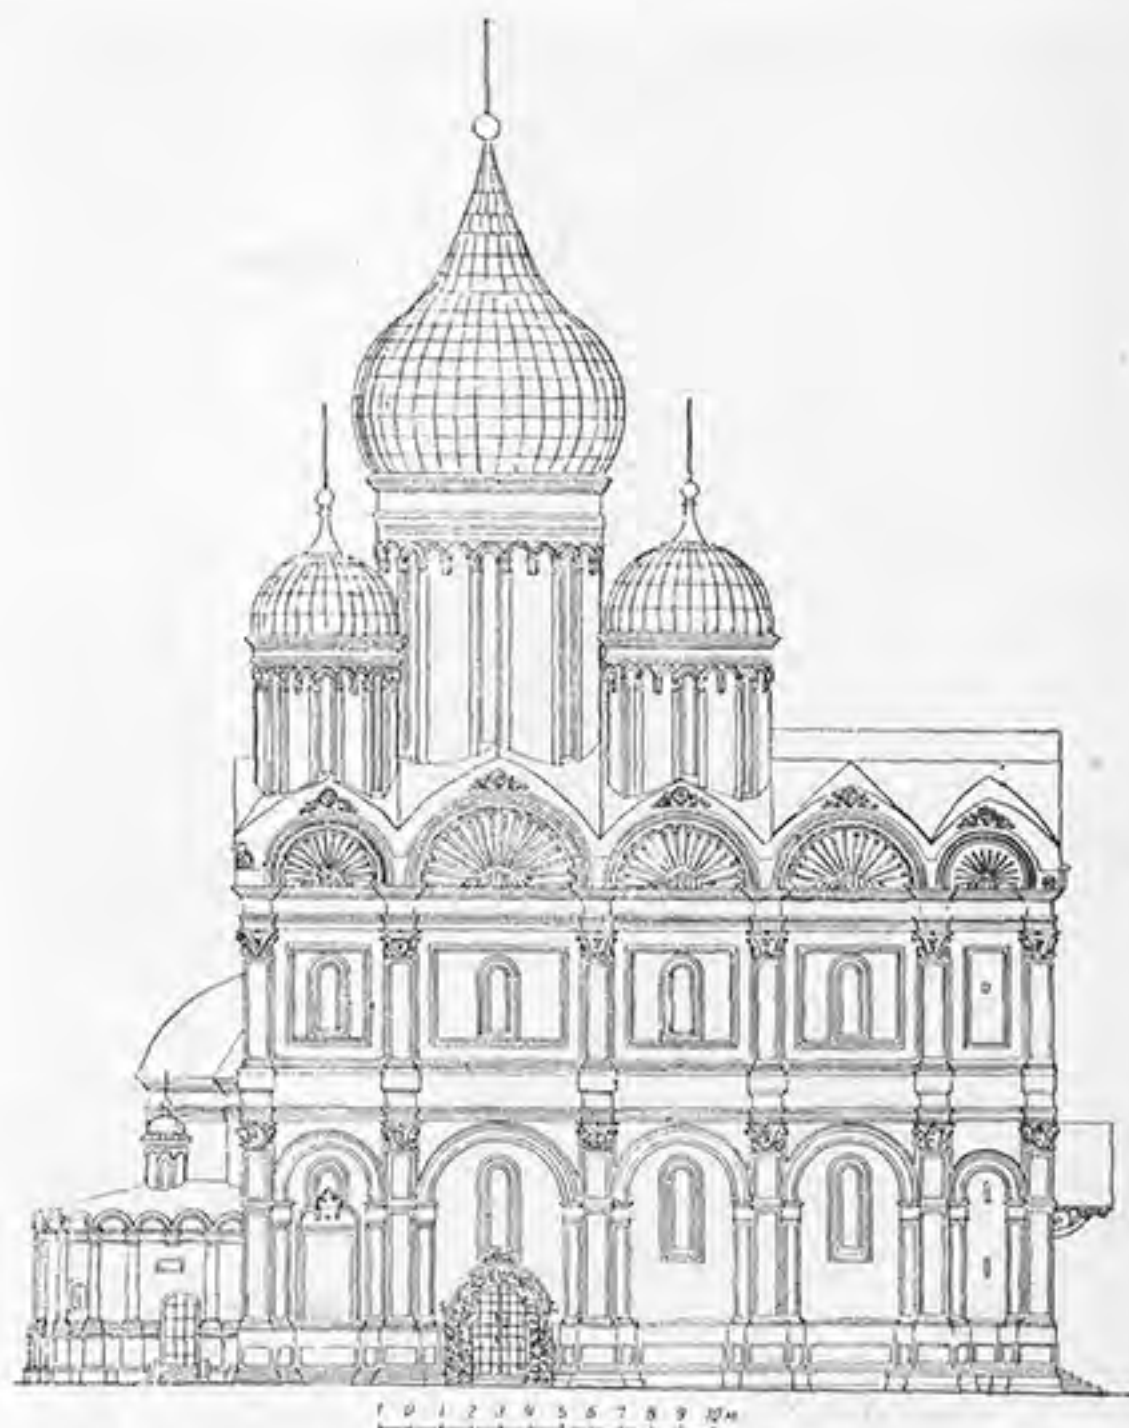
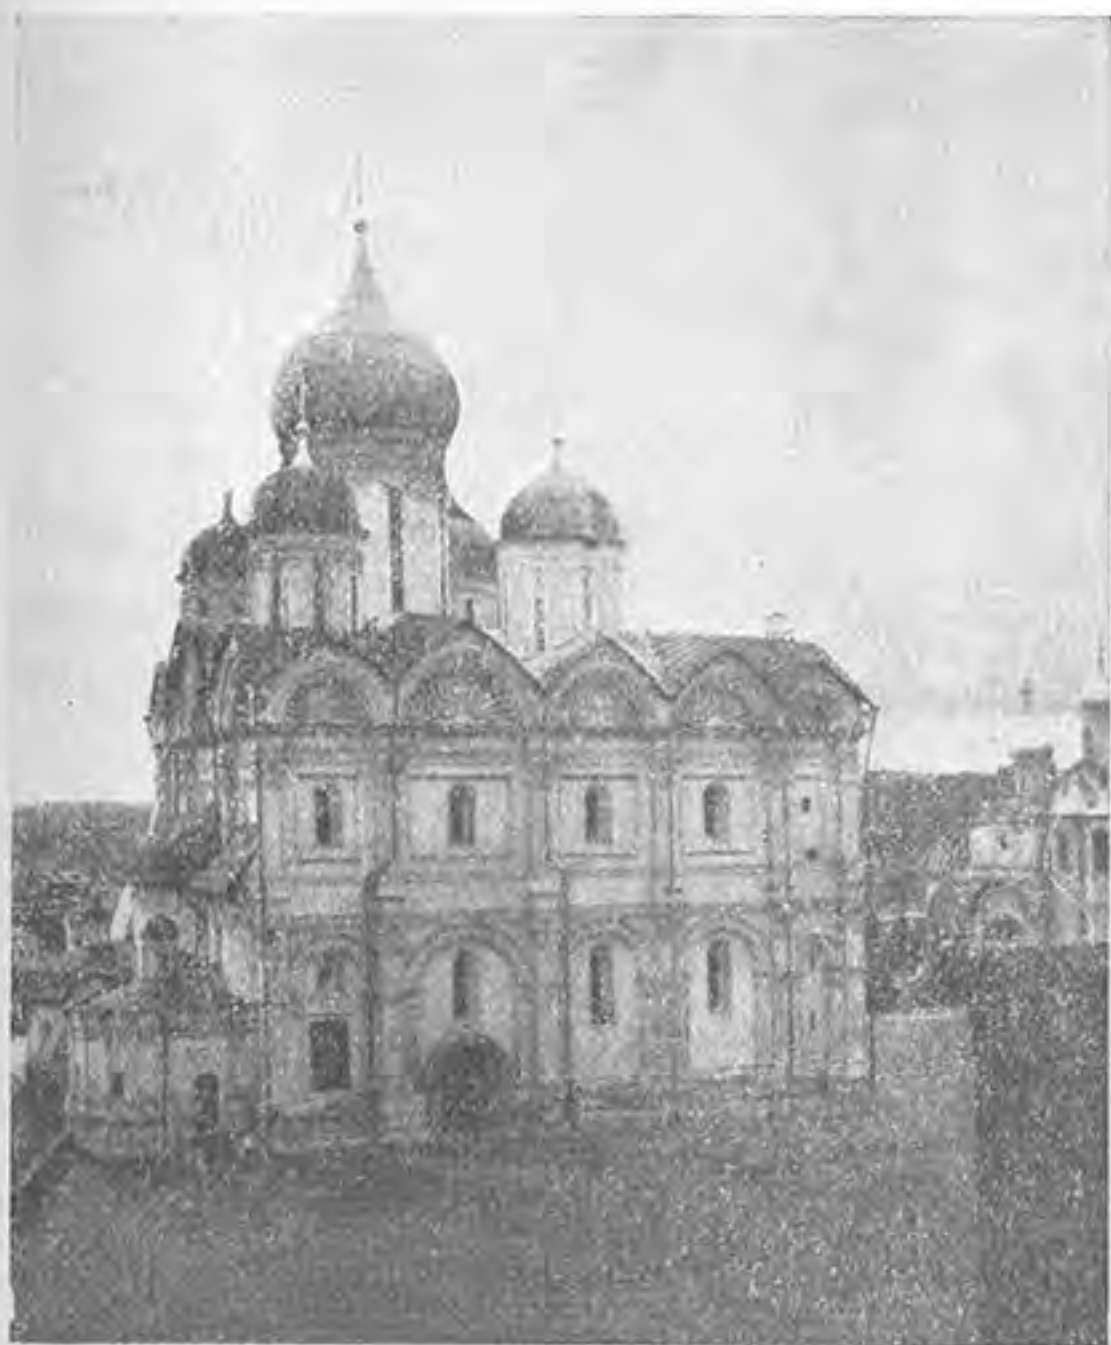
Рис. 16. Архангельский собор. Северный фасад

Рис. 17. Архангельский собор. Северный фасад

СЕВЕРНЫЙ ФАСАД (рис. 16, 17)

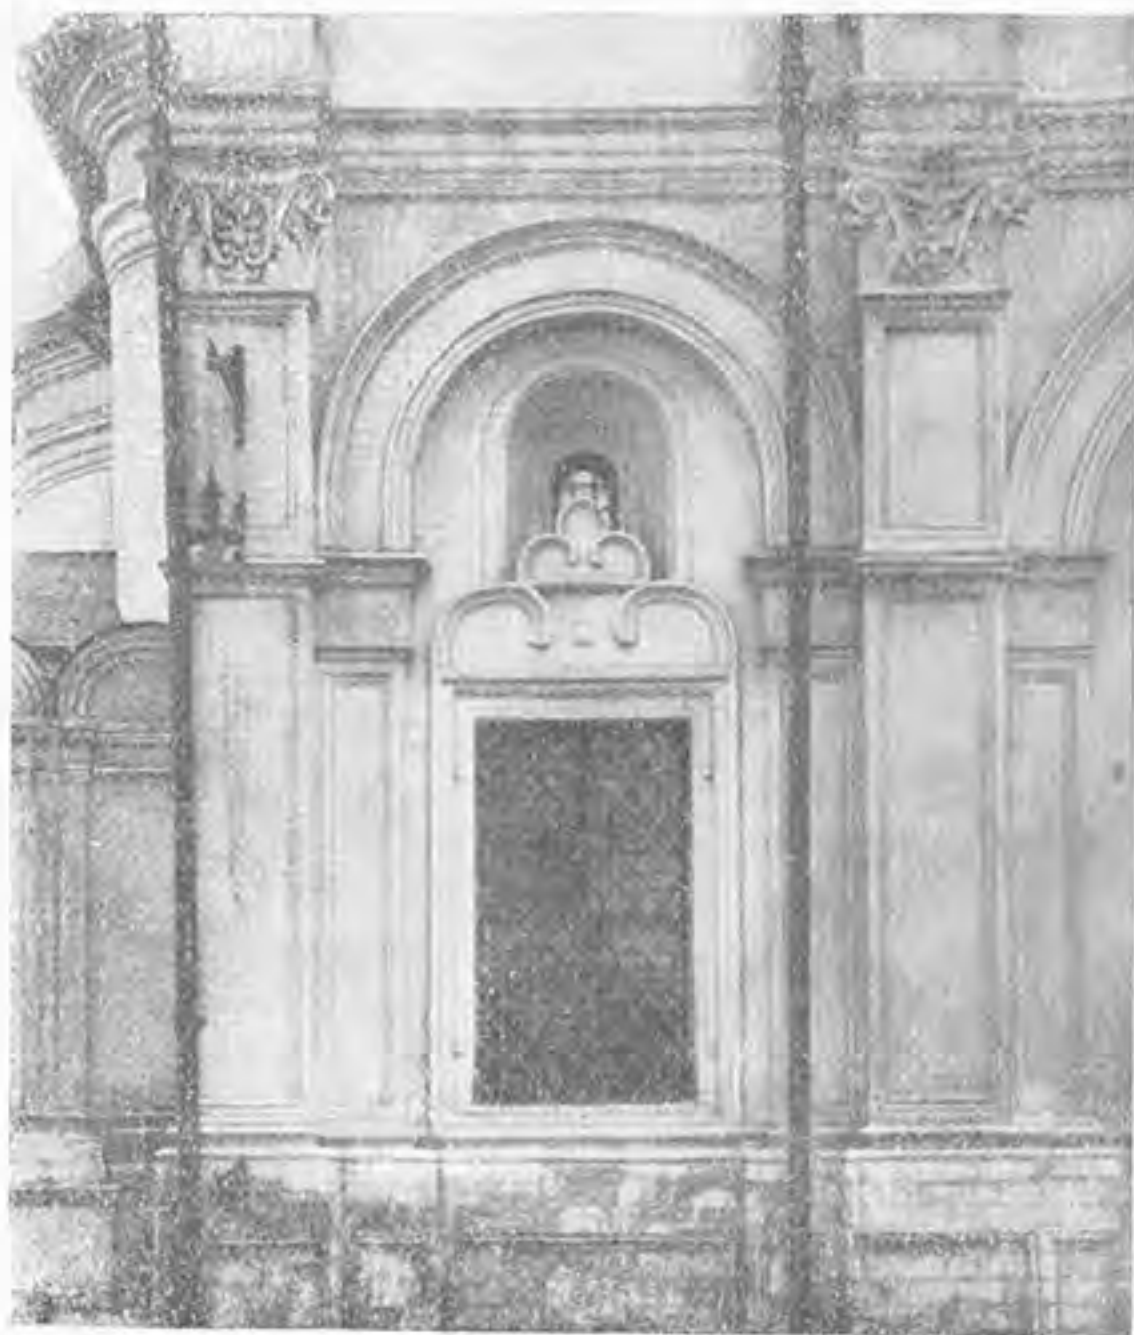
Рис. 18. Окно с кокошниками на северном фасаде

см. рис. 18) и щелевидного окна обнаруживает, во-первых, что щелевидное окно закрывается в значительной своей части кокошниками, во-вторых, что пропорции щелевидного окна искажены: при одинаковой ширине и профиле обрамления длина окна сокращена более чем вдвое и оставляет впечатление незаконченности. Указанное нарушение функционального значения и правил композиционного построения заставляет предположить, что окно с кокошниками является позднейшим добавлением, а первоначальное окно было аналогично щелевидным окнам соседних пролетов.

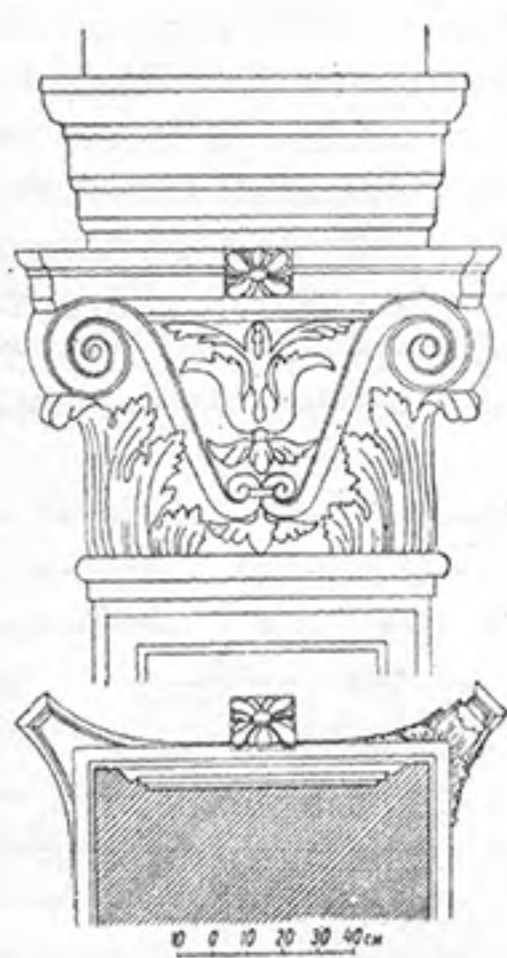
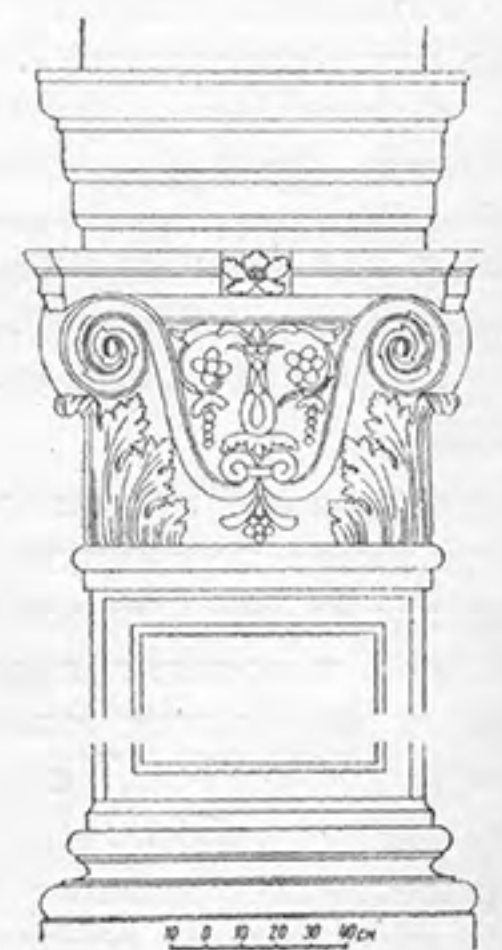
Рис. 20. Капитель северного фасада

Рис. 21. Капитель северного фасада

Рис. 22. Капитель северного фасада

Обмеры четырех капителей пилястр северного фасада, а также фото северного портала и его деталей приведены на рис. 20, 21, 22, 23, 24, 25 и 26 (рис. 20 — угловая восточная пилястра северного фасада, рис. 21 — следующая за ней, рис. 22 — угловая западная пилястра. Все указанные капители — 1-го яруса).

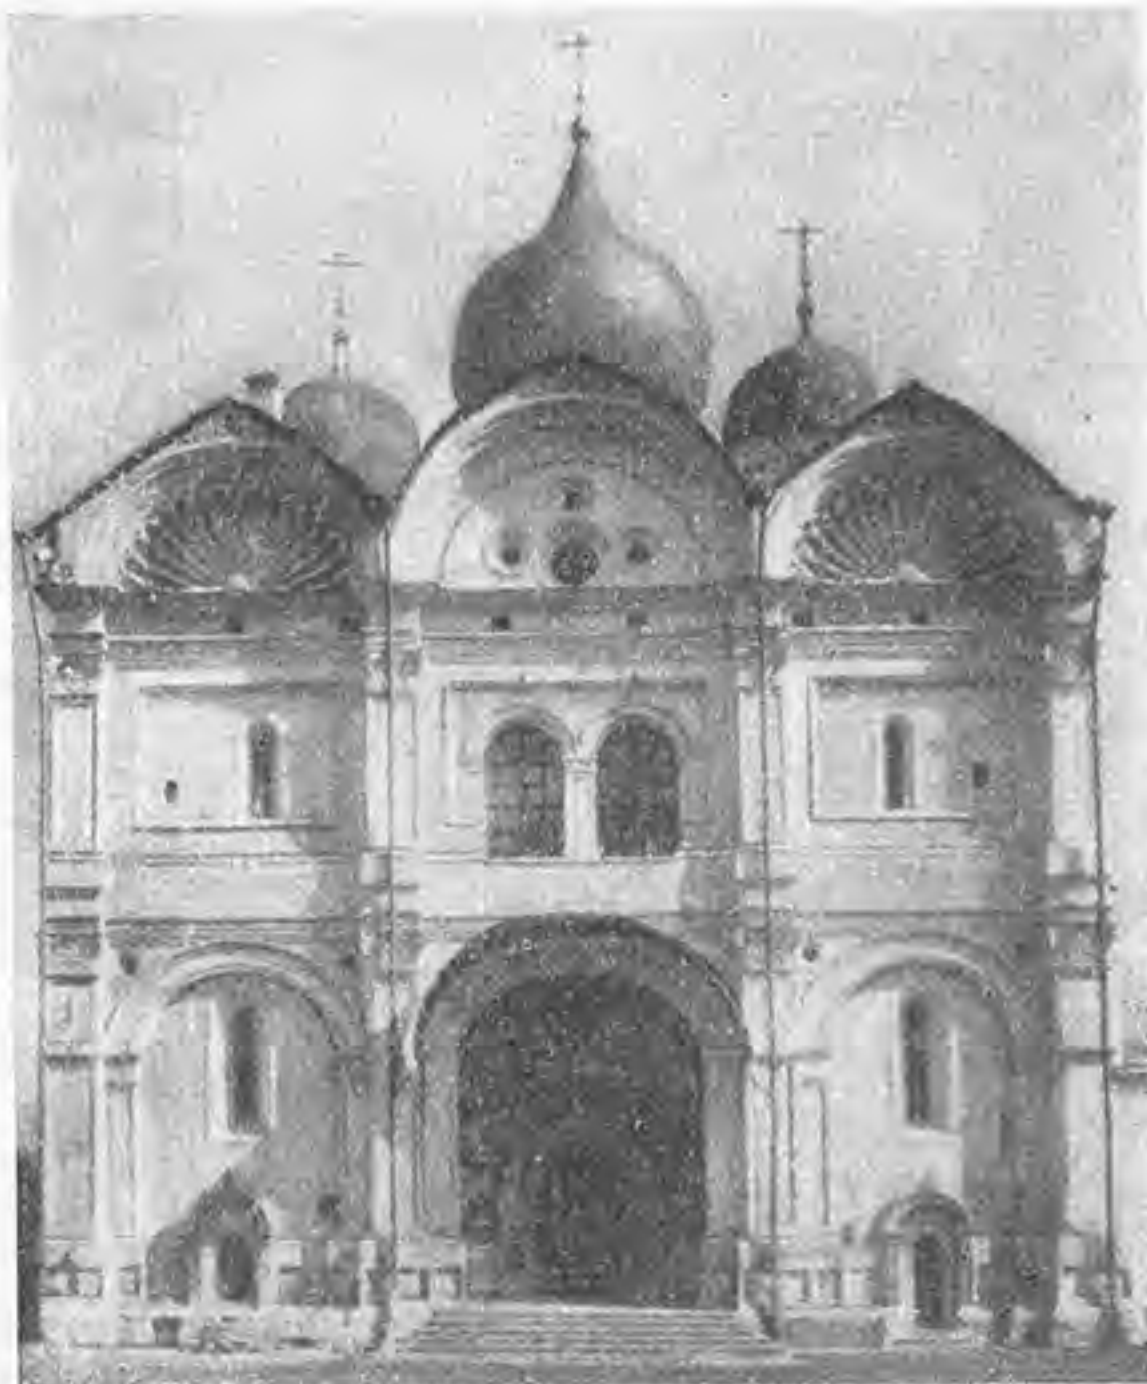
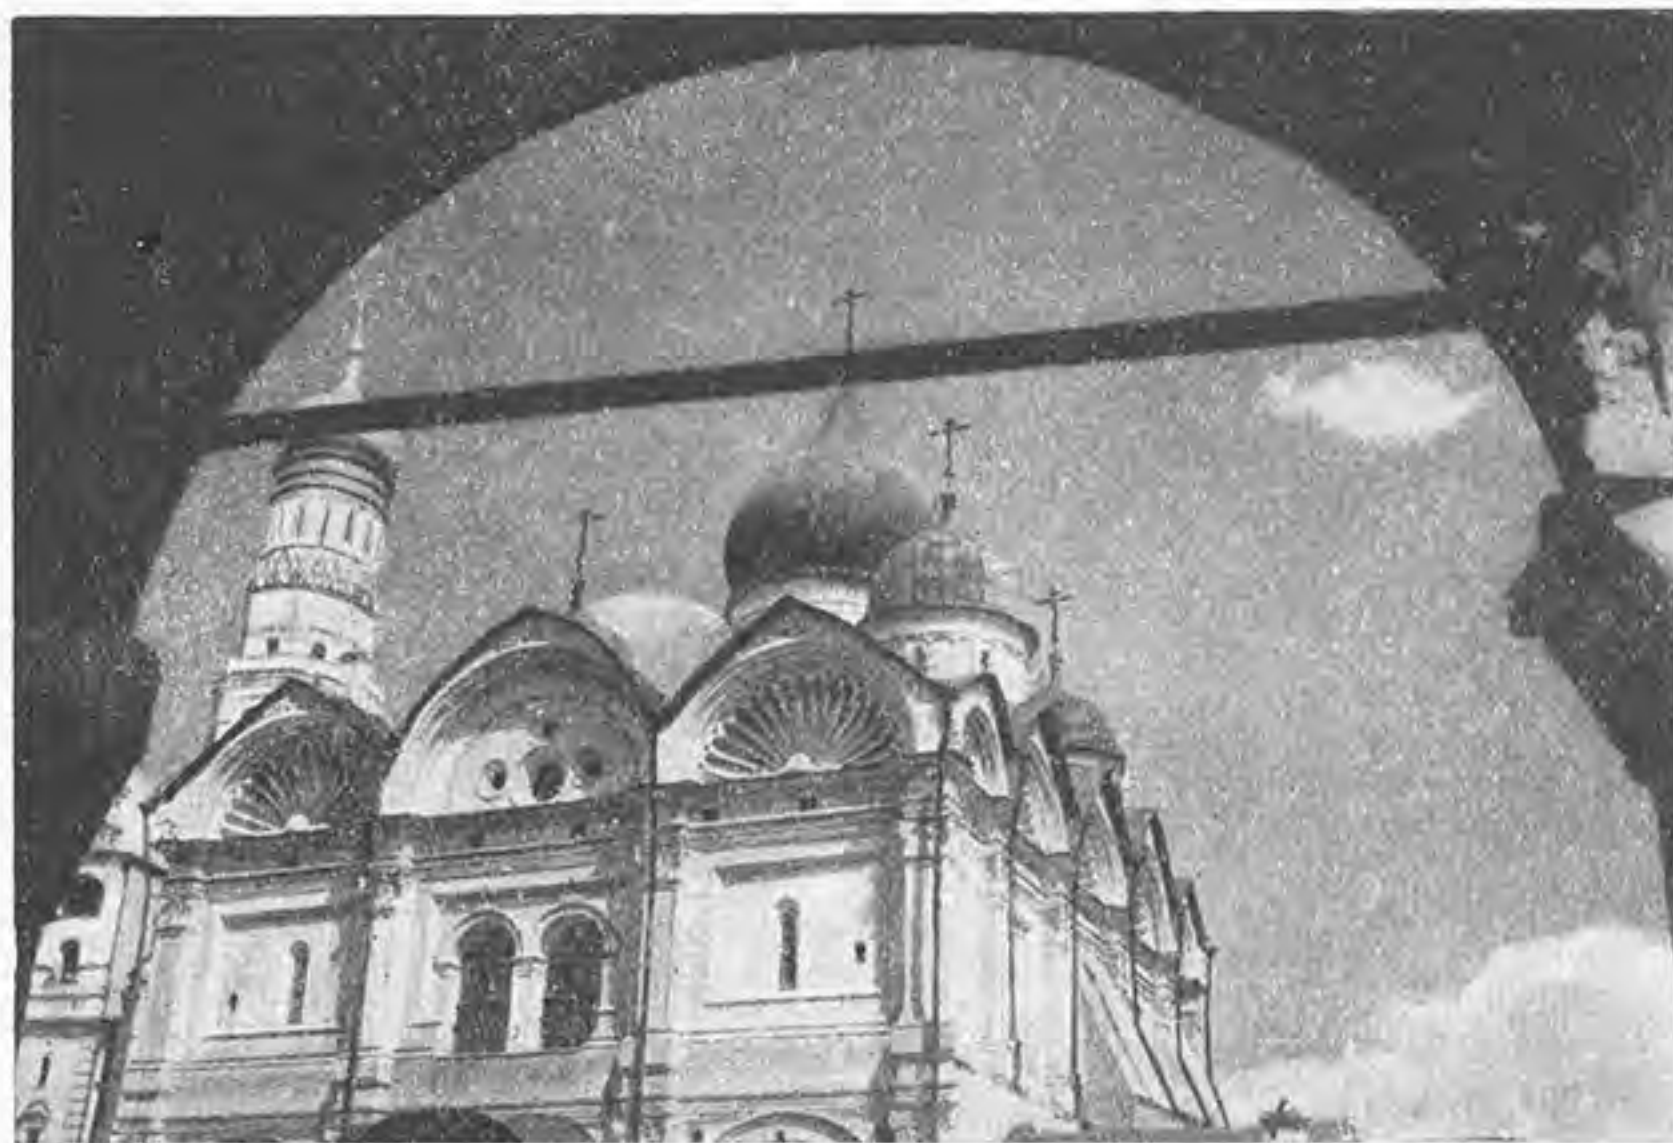
Рис. 27. Архангельский собор. Западный фасад

Рис. 28. Архангельский собор. Западный фасад

Рис. 29. Западный фасад. Фрагмент

ЗАПАДНЫЙ ФАСАД (рис. 27, 28, 29)

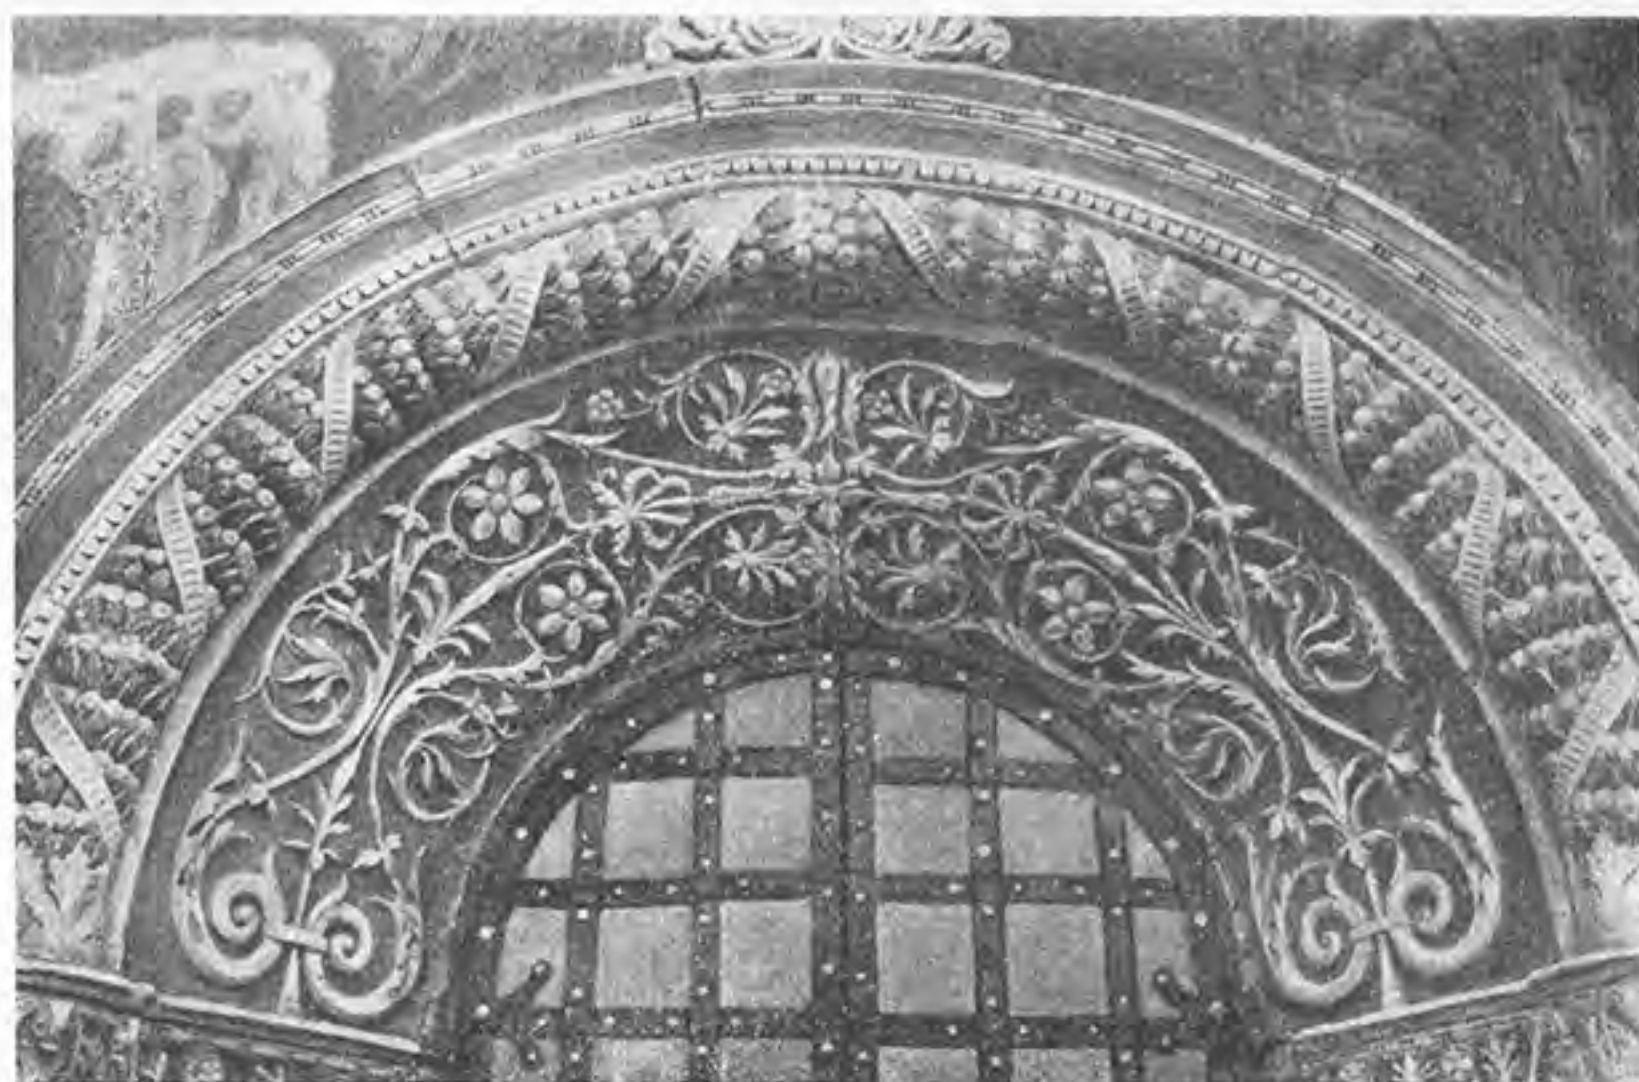
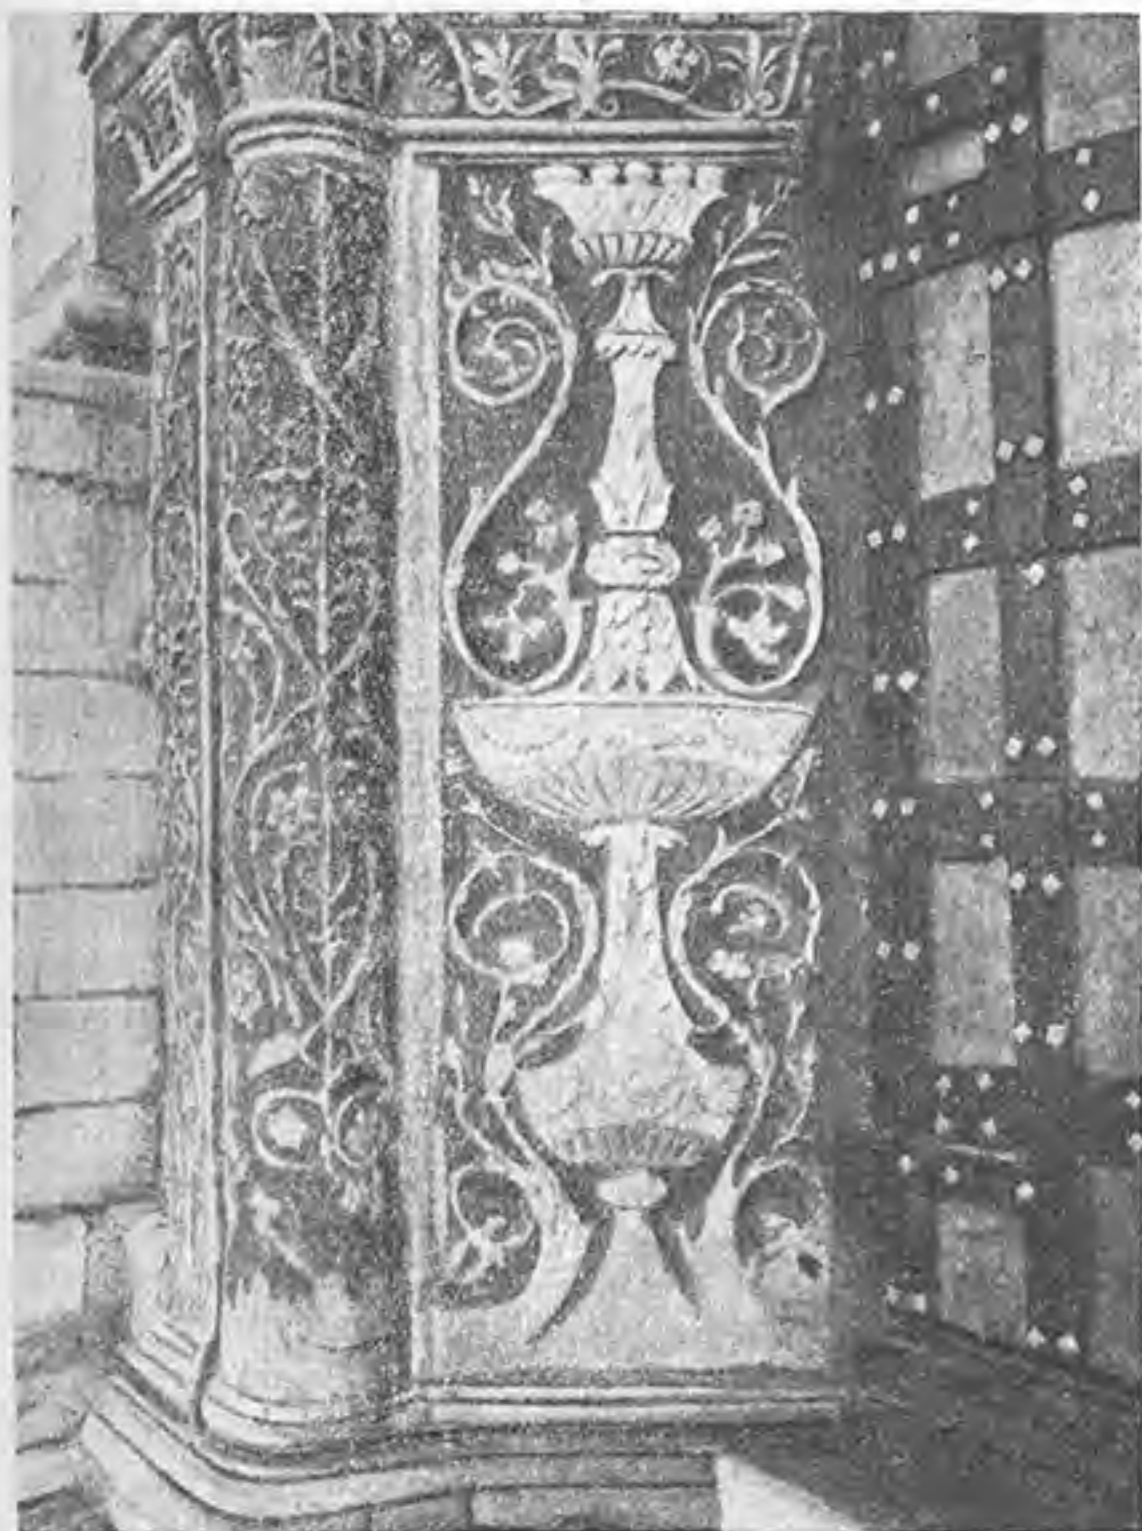
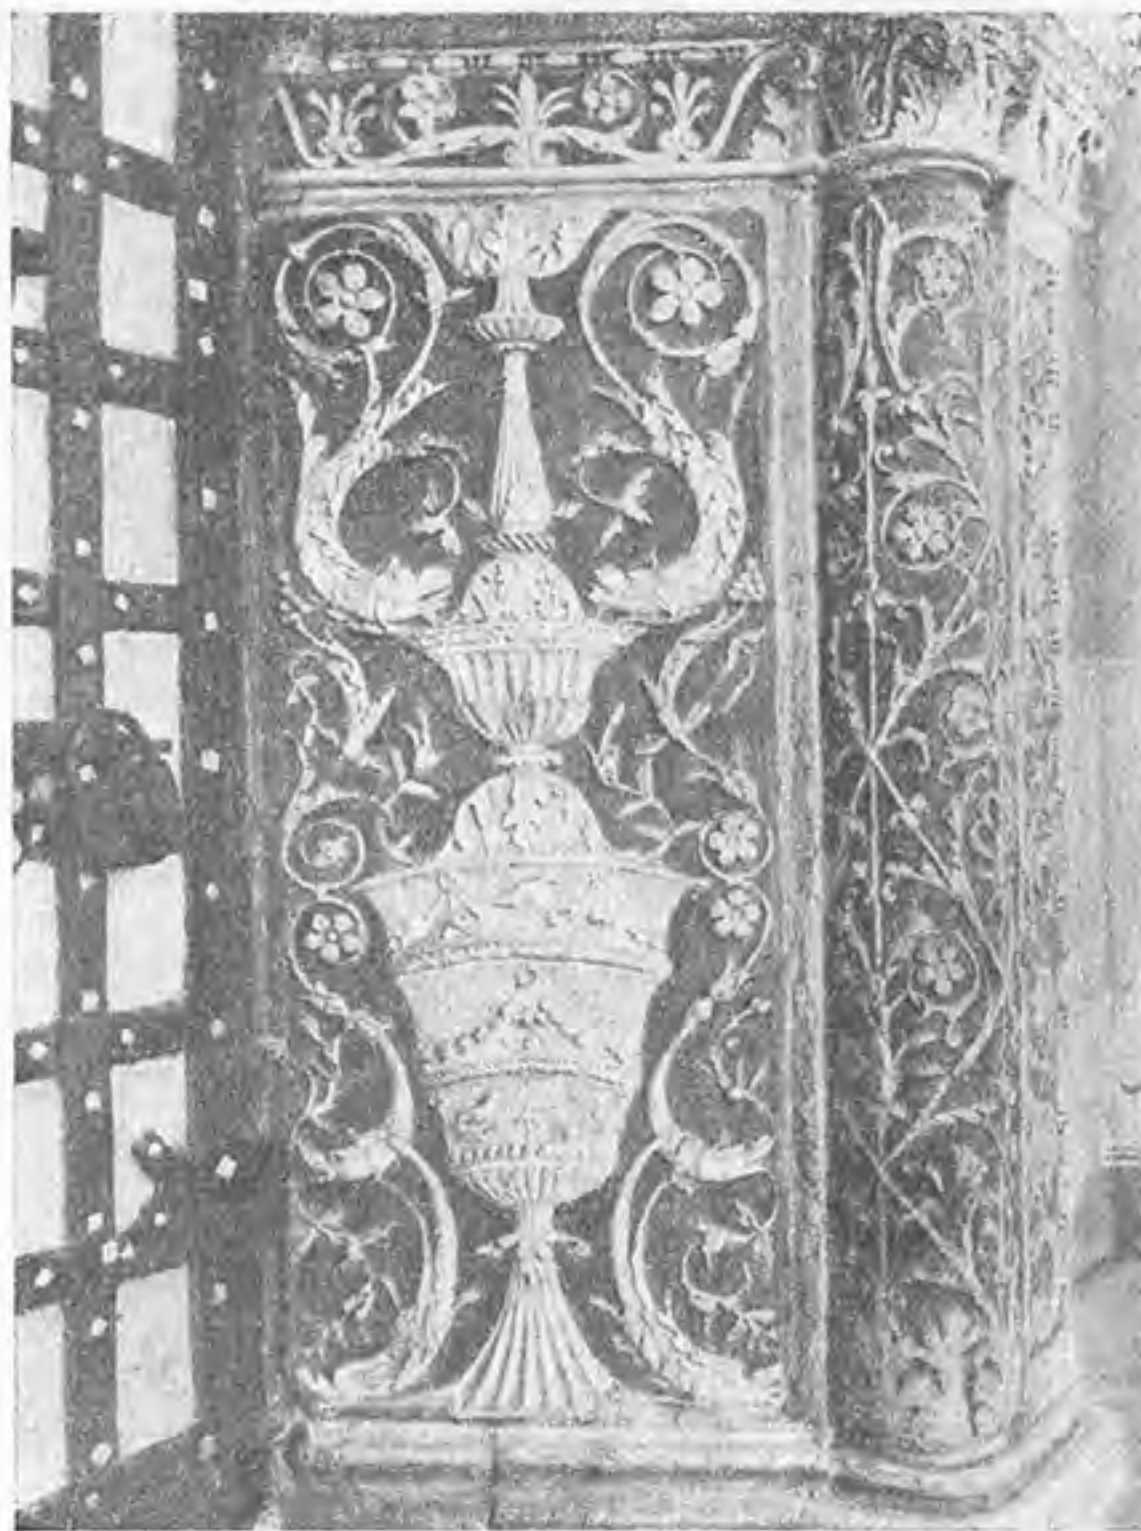
Рис. 31. Западный портал Архангельского собора

Рис. 32. Архивольт западного портала

Рис. 33. Откос западного портала (левая сторона)

Рис. 34. Откос западного портала (правая сторона)

Рисунок орнаментов порталов трактован также чрезвычайно живописно. Орнамент симметричен только в общих чертах, все же детали и рисунки правой и левой сторон порталов выполнены в значительной степени различно (рис. 23, 24, 25, 26, 31, 32, 33, 34).
