НОВЫЕ ИССЛЕДОВАНИЯ АРХИТЕКТУРЫ АРХАНГЕЛЬСКОГО СОБОРА В МОСКОВСКОМ КРЕМЛЕ

А. ВЛАСЮК

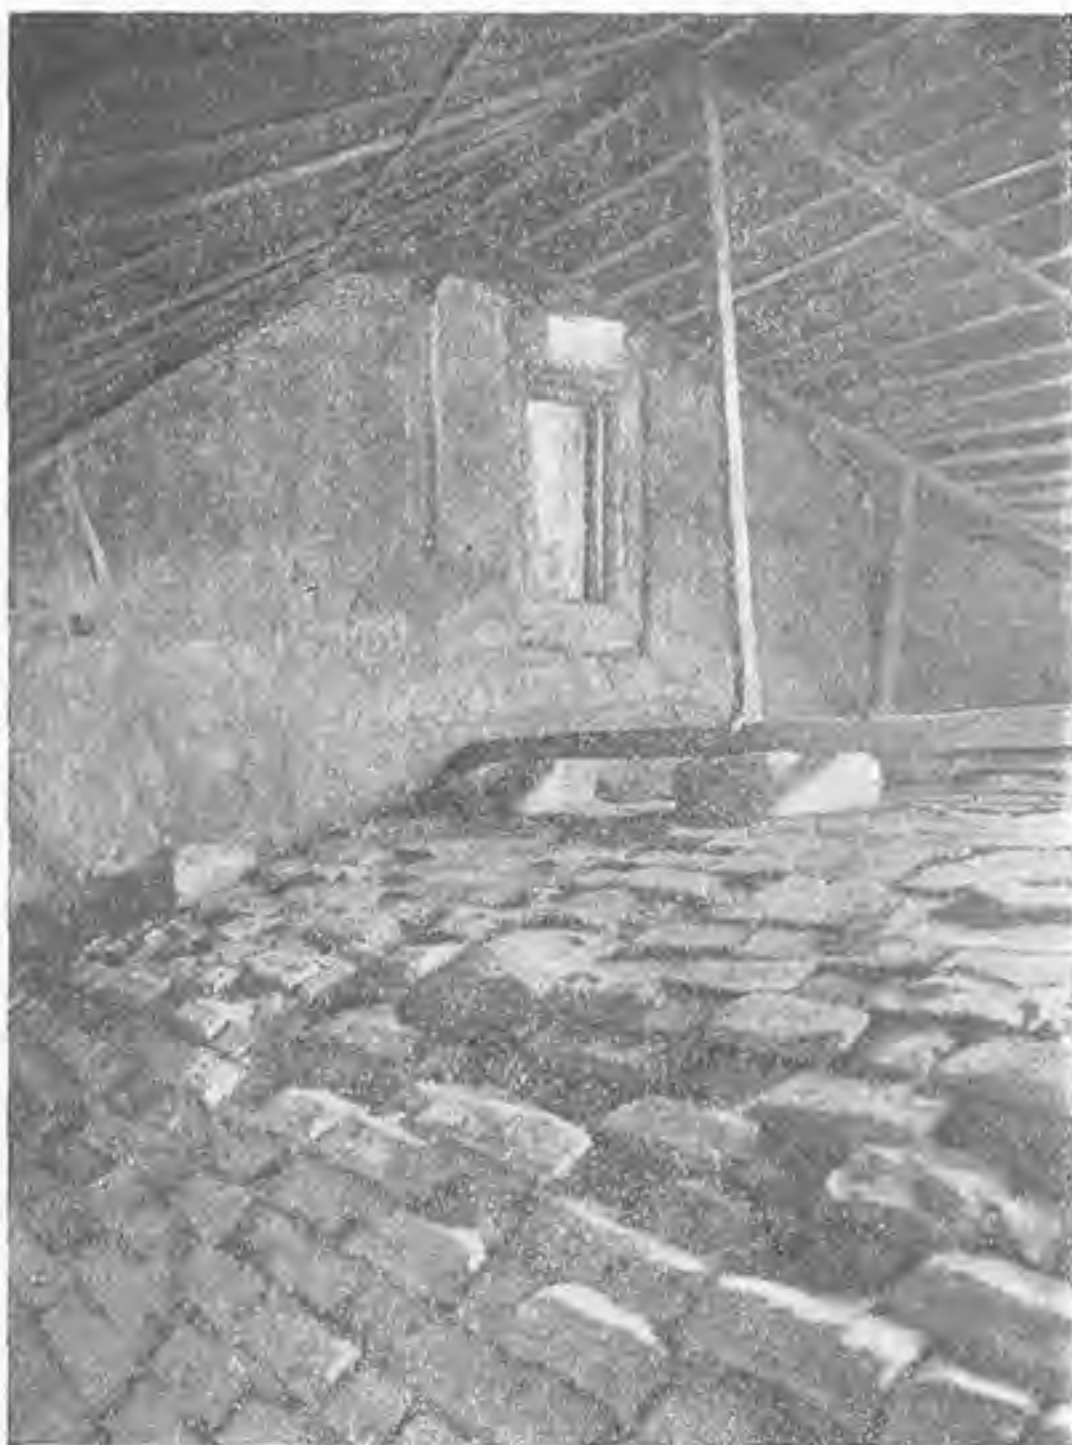
Рис. 35. Перекрытие у северо-западной главы собора.
Вид с чердака.
