И. В. Балюнов

Новосибирский государственный университет

НЕКОТОРЫЕ РЕЗУЛЬТАТЫ АРХЕОЛОГИЧЕСКИХ ИССЛЕДОВАНИЙ ТОБОЛЬСКИХ ХРАМОВ КОНЦА XVII–XVIII ВЕКА

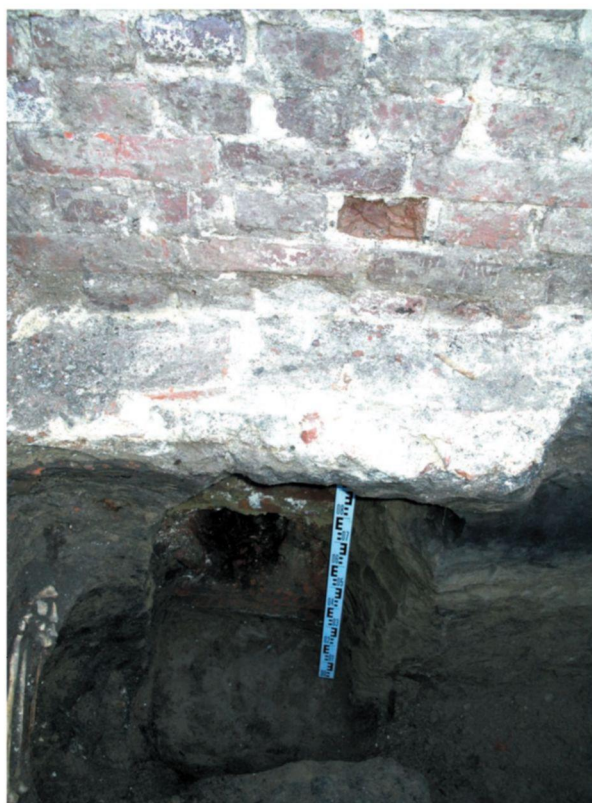
Рис. 1. Фундамент центрального придела Спасской церкви

Непосредственно фундамент основного здания (угол трапезной и центрального предела) сложен из кирпича на известковом растворе крестовым способом. Стоит добавить, что придел мог быть построен в 1772 г. или в 1791 г. [Заварихин, 1987, с. 135]. Формат кирпича – 28–30 × 14–15 × 6,5–7 см. Кладка фундамента поставлена на засыпку из битого кирпича и известковой крошки мощностью 45 см, помещенную в вырытую в материковом суглинке траншею (рис. 1, с. 323). Засыпка шире кирпичной кладки на 20 см. Верх засыпки выровнен тонкой прослойкой известки, на которую уложена кладка фундамента. Нижние три ряда кладки выложены тычковой стороной наружу, выше крестовая кладка. Фундамент храма расширяется к низу ступеньками с шагом в полкирпича (одна или четыре ступеньки) [Балюнов, 2007, с. 17].

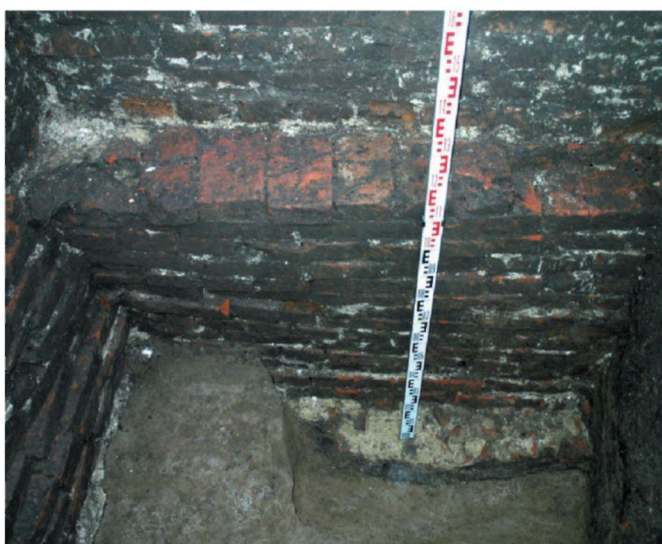
Рис. 2. Основа фундамента колокольни Спасской церкви

Иное устройство фундамента наблюдаем у колокольни, пристроенной к церкви, по данным С. П. Заварихина, во второй половине XVIII в. [1987, с. 135]. Фундамент стены выложен из кирпича форматом 27–28 × 14 × 7 см. Способ уложения кладки – крестовый (ряды ложковой кладки перемежаются с тычковой). В конструкции фундамента прослеживается несколько сменяющихся слоев – снизу вверх (рис. 2, с. 323). Нижняя часть фундамента установлена на материке, ее образуют три ряда кирпичей (общая мощность рядов – 21 см), уложенных ложковой гранью наружу без использования связующего раствора. Выше выявлен слой битого кирпича, который также засыпан без связующего раствора, мощностью 35 см. В этом слое выявлено отверстие, заполненное древесной трухой. Можно предположить, что здесь в фундаменте помещалось бревно, которое располагалось примерно по линии 3 – В, перпендикулярно фундаменту. Очевидно, это такой строительный прием, как использование так называемых «лежней». На слой битого кирпича устанавливалось три ряда кладки, общая толщина которой составляет 24 см. Кладка уложена крестовым способом на известковом растворе. Выше прослеживается засыпка из битого кирпича на известковом растворе мощностью около 50 см. На эту засыпку установлена кладка фундамента [Балюнов, 2007, с. 12].

Обобщая полученные данные, можно прийти к выводу, что стены храма на отдельных участках имеют различную конструкцию фундаментов. Фундамент колокольни и ее контрфорса выложен из нескольких сменяющихся друг друга слоев (кладки и засыпки из битого кирпича), уровень их заложения составляет около 250 см от уровня дневной поверхности. Фундамент центрального придела был установлен на засыпку из битого кирпича, смешанного с известковой крошкой, уровень его заложения составляет от 1,8 до 2,10 м [Балюнов, 2007, с. 21]. Очевидно, что такие отличия обусловлены разным временем строительства некоторых частей Спасской церкви.
