## Г.С. ЕВДОКИМОВ К ИСТОРИИ ПОСТРОЕК КАЗЕННОГО ДВОРА В МОСКОВСКОМ КРЕМЛЕ

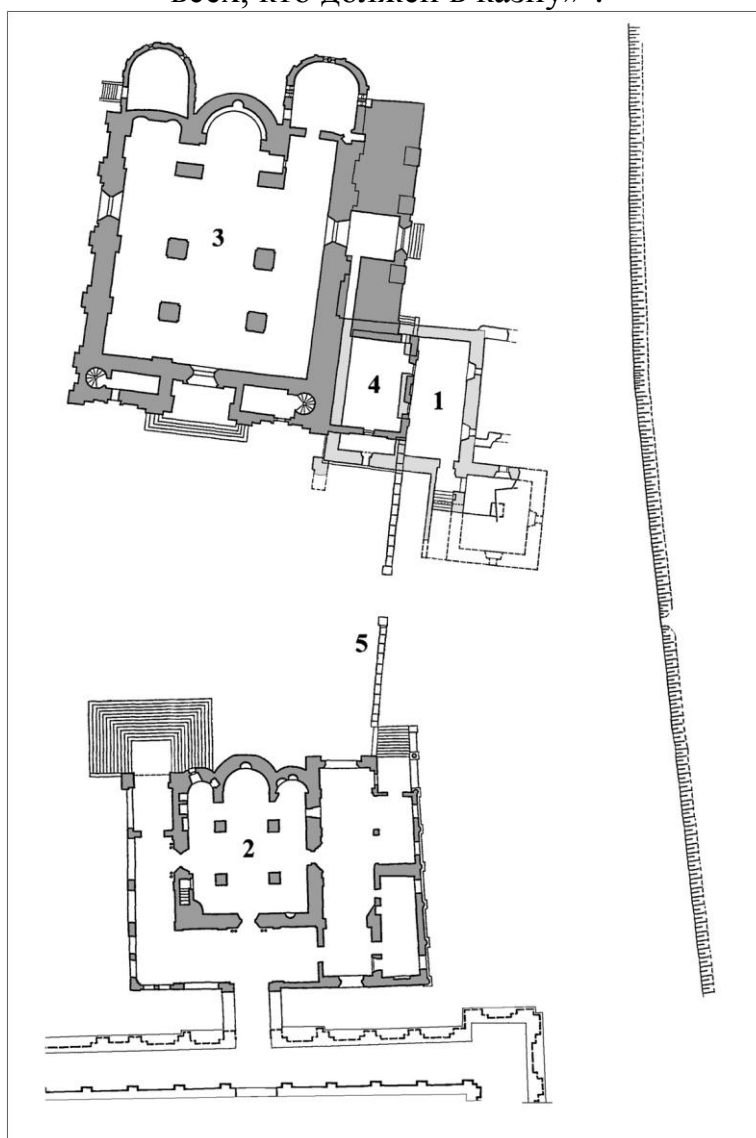
1 Современный план части Московского Кремля в районе Архангельского и Благовещенского соборов. Благовещенский собор показан по основному ярусу:

- 1 — погреб на Казенном дворе. 1485;
- 2 — Благовещенский собор. 1484—1489;
- 3 — Архангельский собор. 1505—1508;
- 4 — южная пристройка. 1830-е гг.;
- 5 — цоколь чугунной ограды. 1830-е гг.

Судя по этим сообщениям, в 1480-х гг. на Казенном дворе было возведено несколько построек - Благовещенский собор с казной (имеются в виду, вероятно, помещения под новыми папертями собора), Казенная палата с сенями на подклете за алтарями собора и «погреб на Казенном дворе». В состав помещений, относящихся к Казенному двору, входил и белокаменный подклет XIV в. под четвериком Благовещенского собора. Древние входы в подклет и в помещения под папертями собора ориентированы на юг - на территорию Казенного двора. О полном составе Казенного двора в это время, его планировке, характере входивших в него построек известно значительно меньше (ил. 1).

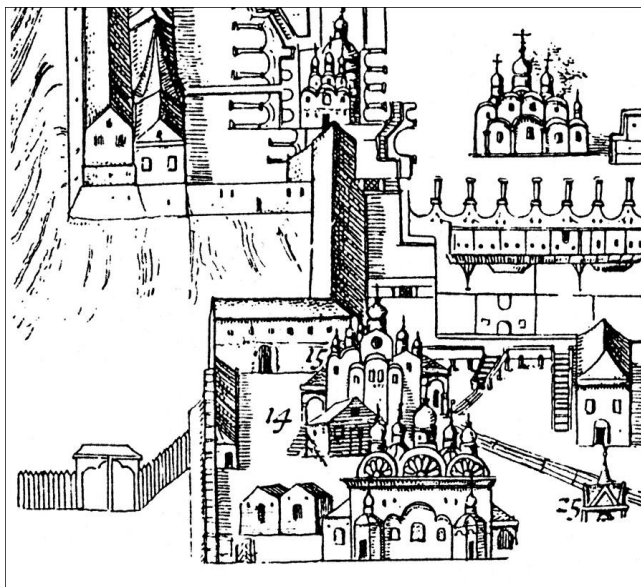
2. Часть плана «Кремленаград» с Казенным двором. Начало XVII в.

Первой по времени графической фиксации зданий Казенного двора является их изображение на «Кремленаграде» (ил. 2). Аксонометрический чертеж первых годов XVII в. схематично, но вместе с тем достаточно

точно передает структуру застройки этой части Кремля. Здесь можно увидеть здание самой Казенной палаты перед алтарями, а также двухэтажный корпус около юго-западного угла Благовещенского собора. Восточнее, у юго-западного угла Архангельского собора, изображены двестоящие вплотную друг к другу палаты. В единый комплекс эти постройки объединяет ограда. В центре замкнутого пространства показана цифра «14», которой в экспликации соответствует надпись: «Казнохранилище царя и Великого Князя»<sup>7</sup>. Более позднее изображение на миниатюре «Книги избрания на царство царя Михаила Федоровича...», к сожалению, показывает лишь само здание Казенной палаты и ее сени с северной стороны. В конце XVII в. вдоль бровки кремлевского холма были построены протяженные здания приказов<sup>8</sup>, включившие, как мы теперь знаем, в свой состав сохранившиеся постройки Казенного двора. На гравюре П. Пикарта начала XVIII в., выполненной с видом на Кремль из Замоскворечья, достаточно подробно и, как показали проведенные исследования, достоверно изображена вся линия застройки холма с южной стороны. И гравюра 1707 г., и планы середины XVIII в. фиксируют ее приблизительно одинаково.

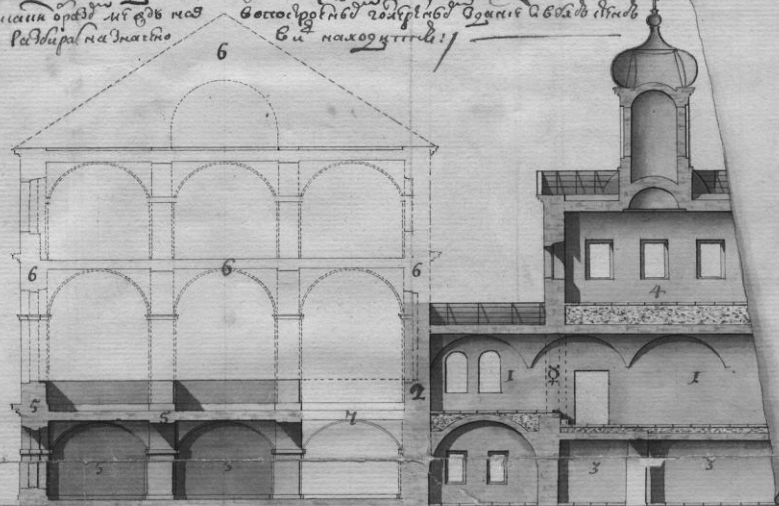
1. План здания Архива...
2. План здания...
3. План здания...
4. План здания...
5. План здания...
6. Профиль здания...
7. План здания...

Подлинное изображение... (Handwritten text below the cross-section drawing)

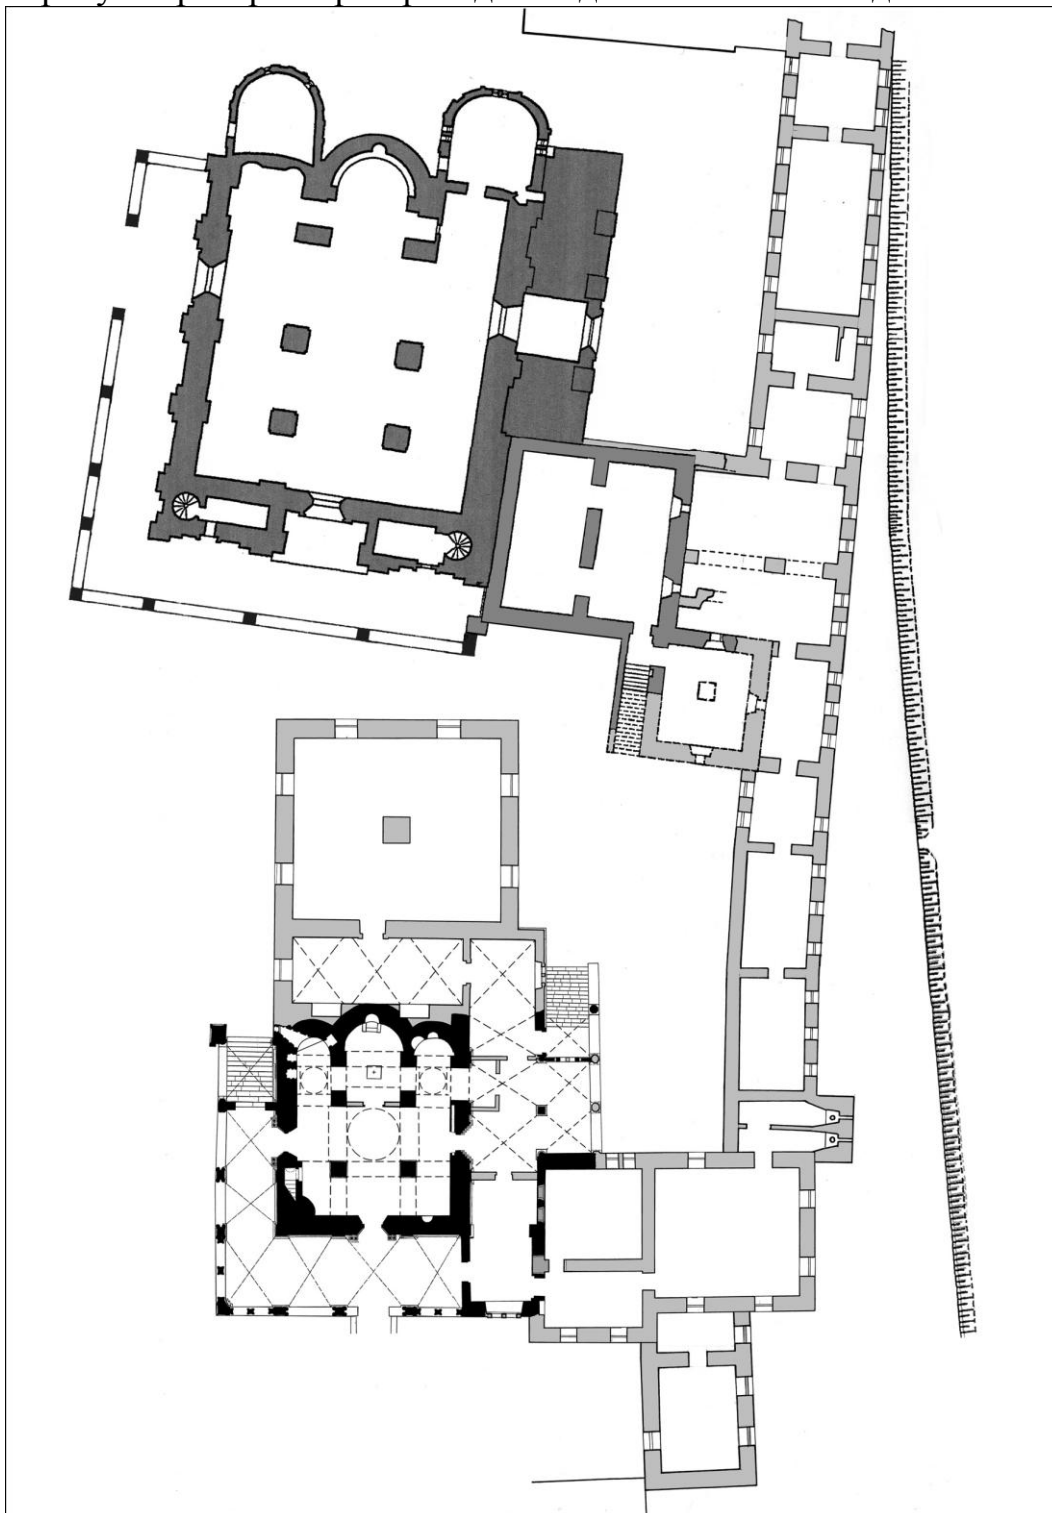
7. Реконструкция застройки между Архангельским и Благовещенским соборами (часть построек показана по первому ярусу, часть — по второму). На начало 1750-х гг. Чертеж автора

Корпуса приказов, выстроенные по бровке холма, как уже говорилось выше, объединили более ранние постройки у юго-западного угла Архангельского собора с сооружениями, примыкающими к юго-западному углу Благовещенского собора. Сопоставление выше названных планов позволило выполнить достаточно полную реконструкцию всего сложившегося ко второй половине XVII в. разновременного комплекса застройки к югу от Архангельского и Благовещенского соборов на начало 1750-х гг., то есть до сноса Большой казенной палаты (ил. 7).

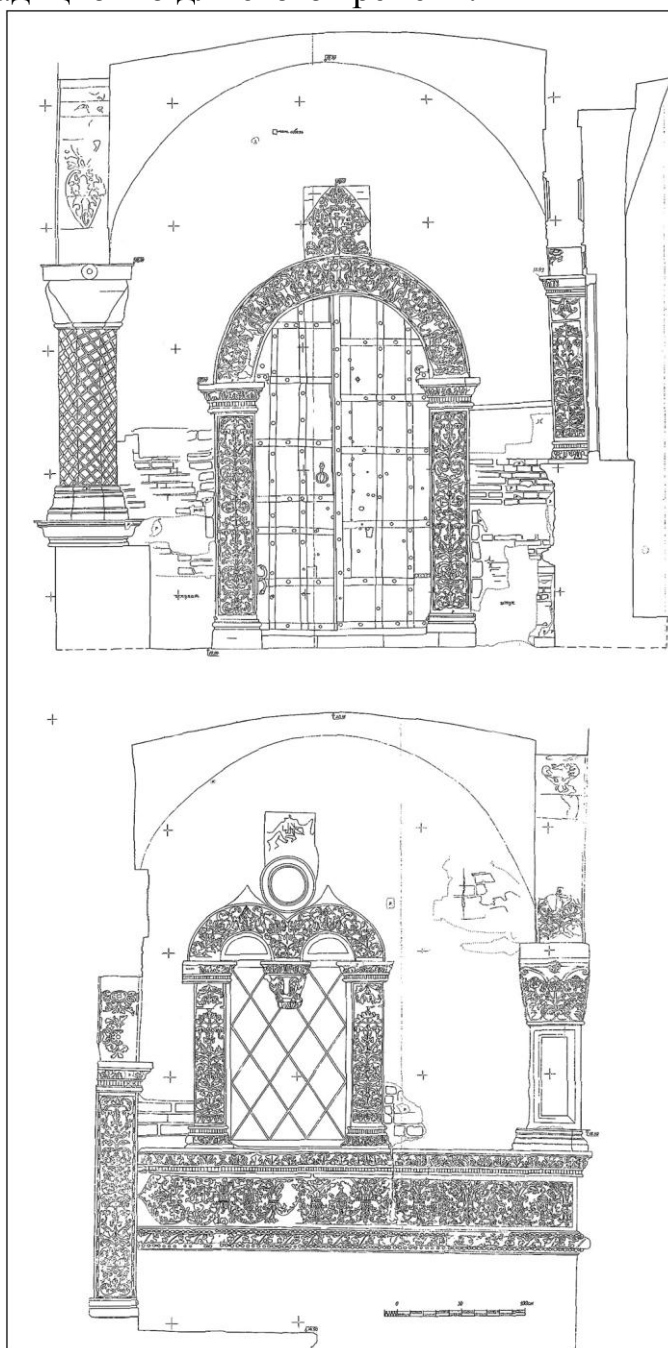
8. Западная и северная стены южного крыльца. Обмер 1980-х гг.

Раскрытия, выполненные в 2005—2007 гг. на южном крыльце, позволяют более определенно представить себе планировку восточной части южной паперти в середине XVI в. (ил. 8). Удалось достаточно точно определить, какие из элементов резного декора, украшающие южное крыльцо, находятся в кладке *in situ*, а какие перенесены позже из других мест памятника.

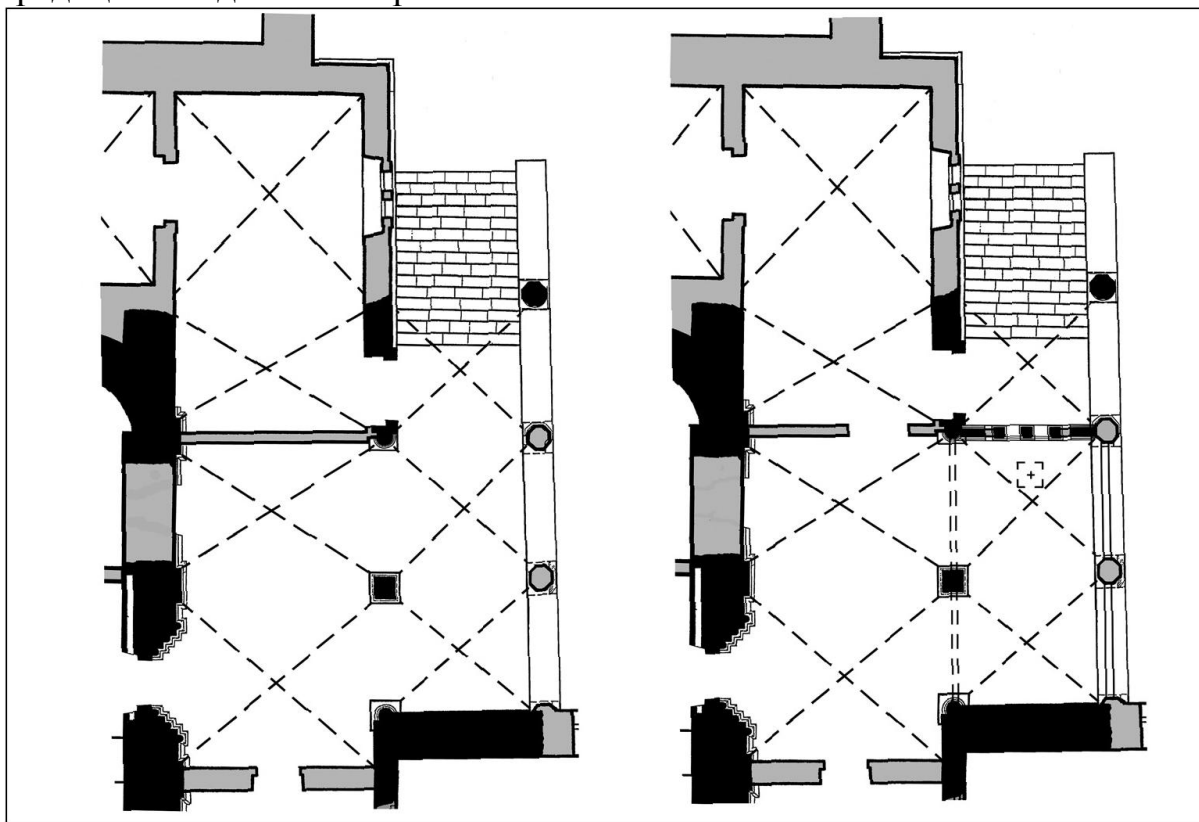
9. План южной паперти. Реконструкции на 1550-е (слева) и 1560-е гг. (справа). Чертеж автора

Западная стена крыльца выложена из маломерного кирпича и примыкает к лицевой поверхности северной стены, возведенной раньше (ил. 9). В ее северной части, в месте примыкания к резной полуколонне, со стороны фасада сохранились отпечатки гуся капители левой половины портала, располагавшегося в это время в северной стене крыльца. На фасадной стороне этой стены сохранились фрагменты росписи с

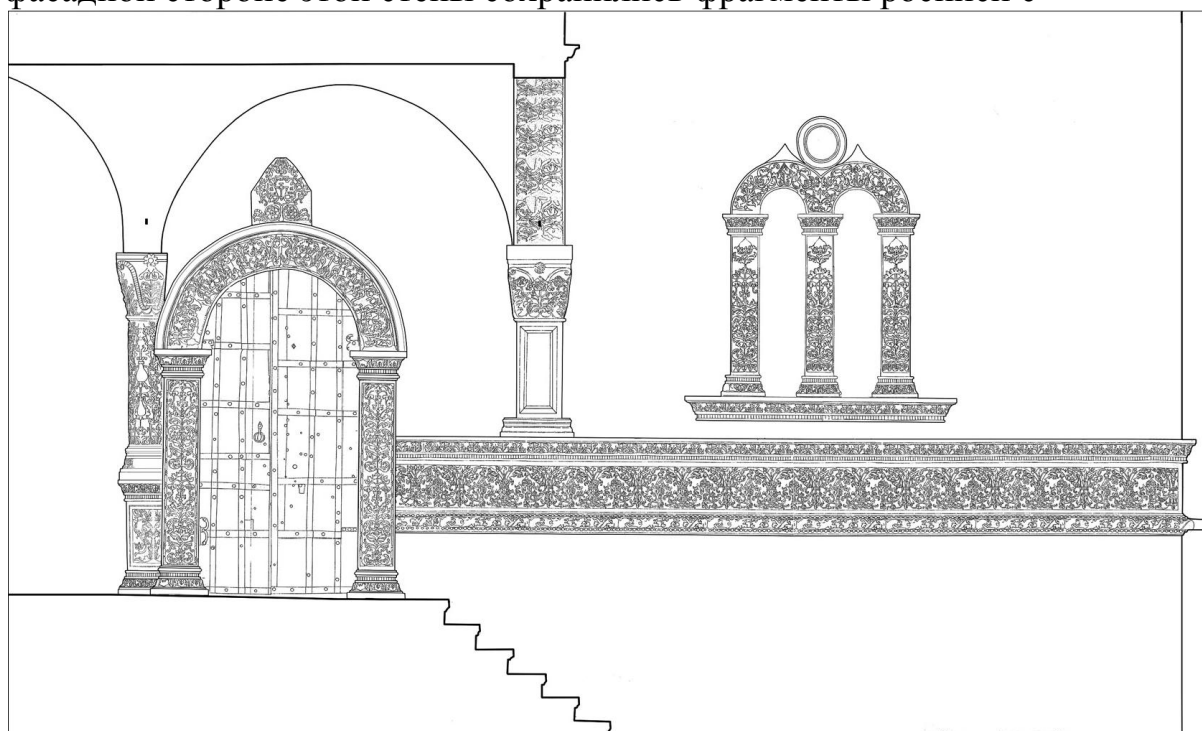
10. Реконструкция северной стены крыльца на 1550-е гг. Чертеж Г.С. Евдокимова и А.М. Дзисько

реконструкции, достоверность которого ограничена утратой всей восточной части южной паперти (ил. 10, 11). Период, который мы выбрали в качестве условной даты реконструкции, — время между 1547 г., после великого пожара, и до строительства верхних приделов в начале 1560-х гг.<sup>62</sup> (ил. 12).

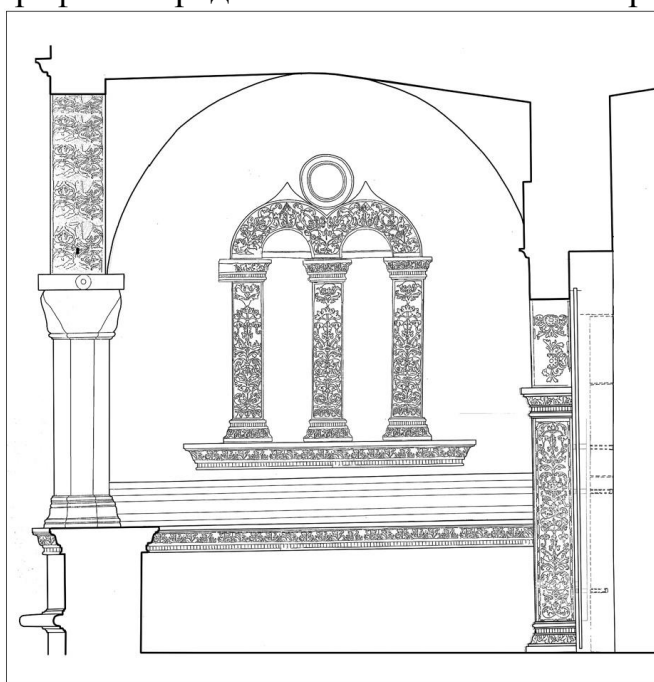
11. Реконструкция западной стены крыльца на 1560-е гг. Чертеж А.М. Дзисько

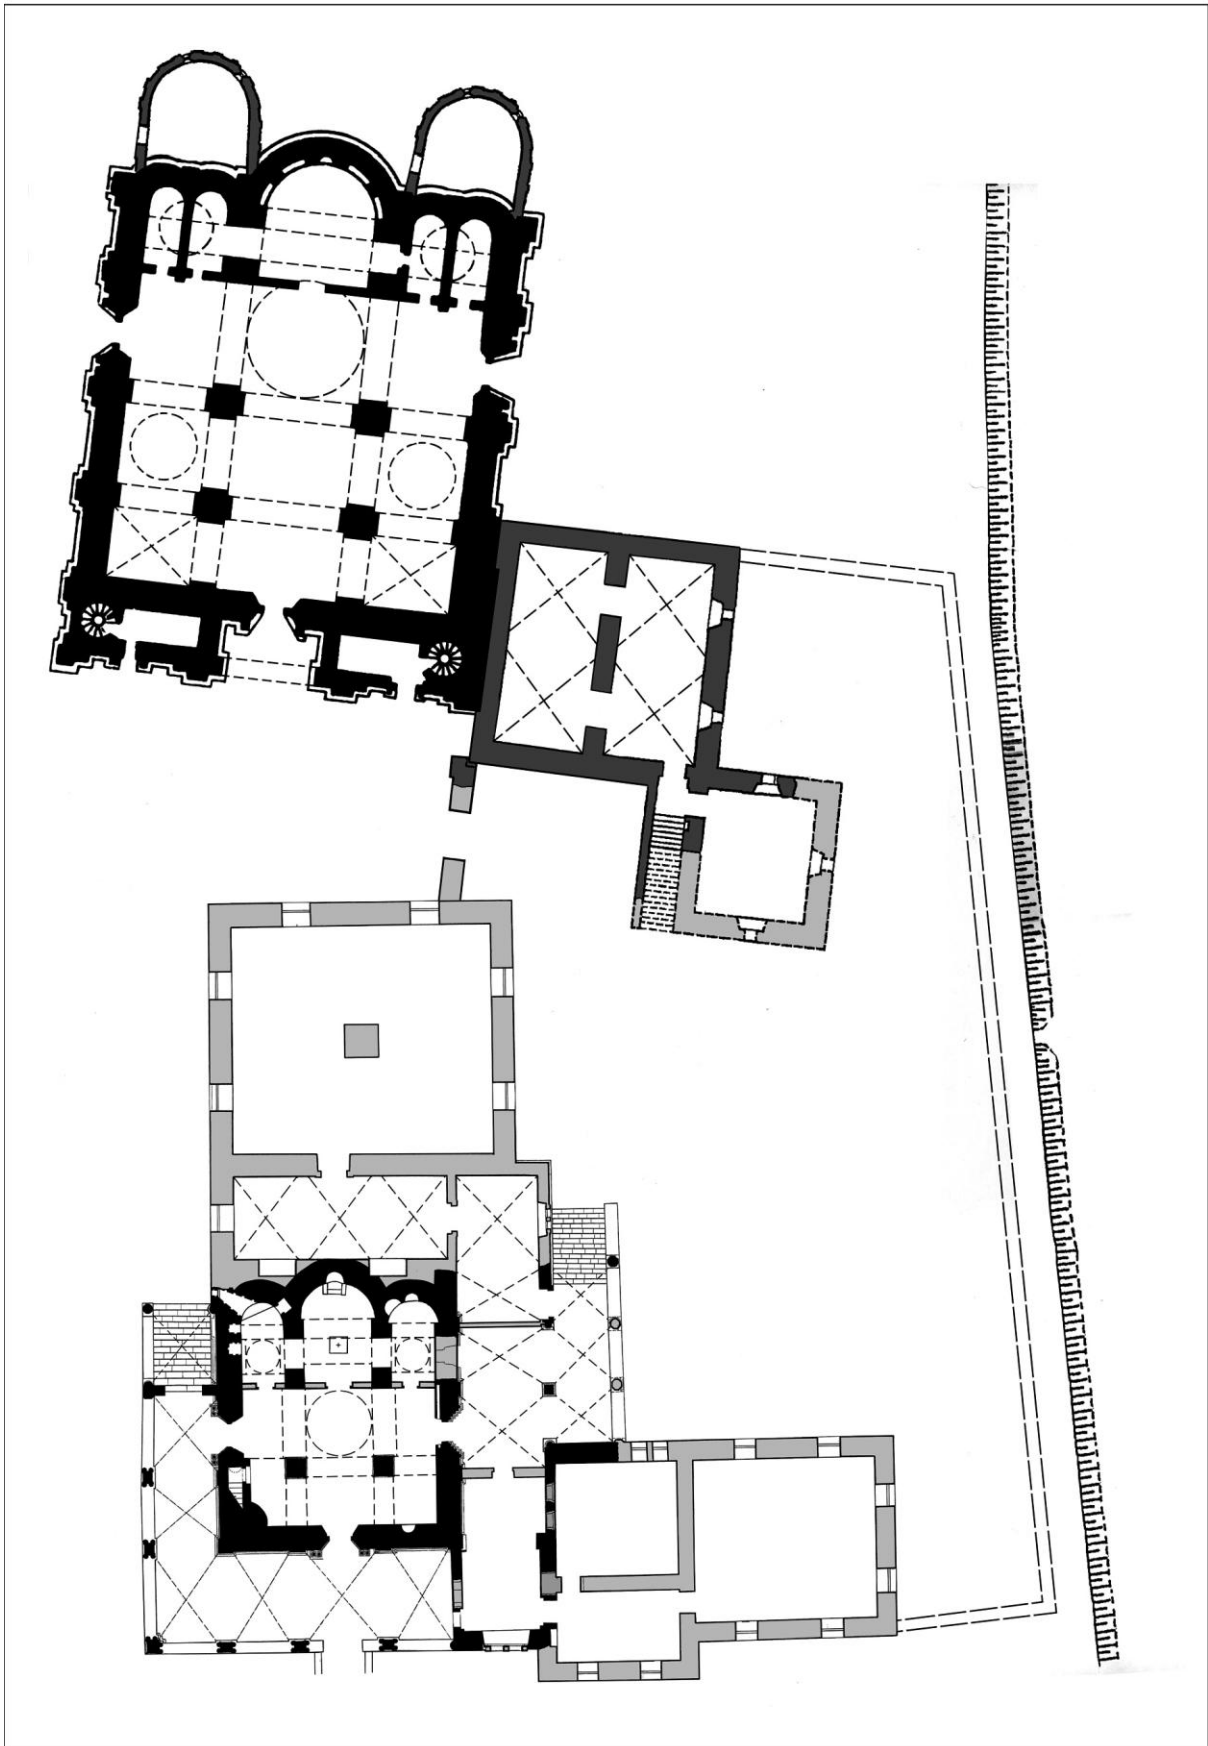
12. Реконструкция застройки между Архангельским и Благовещенским соборами на 1550-е гг. (часть построек показана по первому ярусу, часть — по второму). Чертеж автора. Архангельский собор дан в реконструкции В.В. Кавельмаера

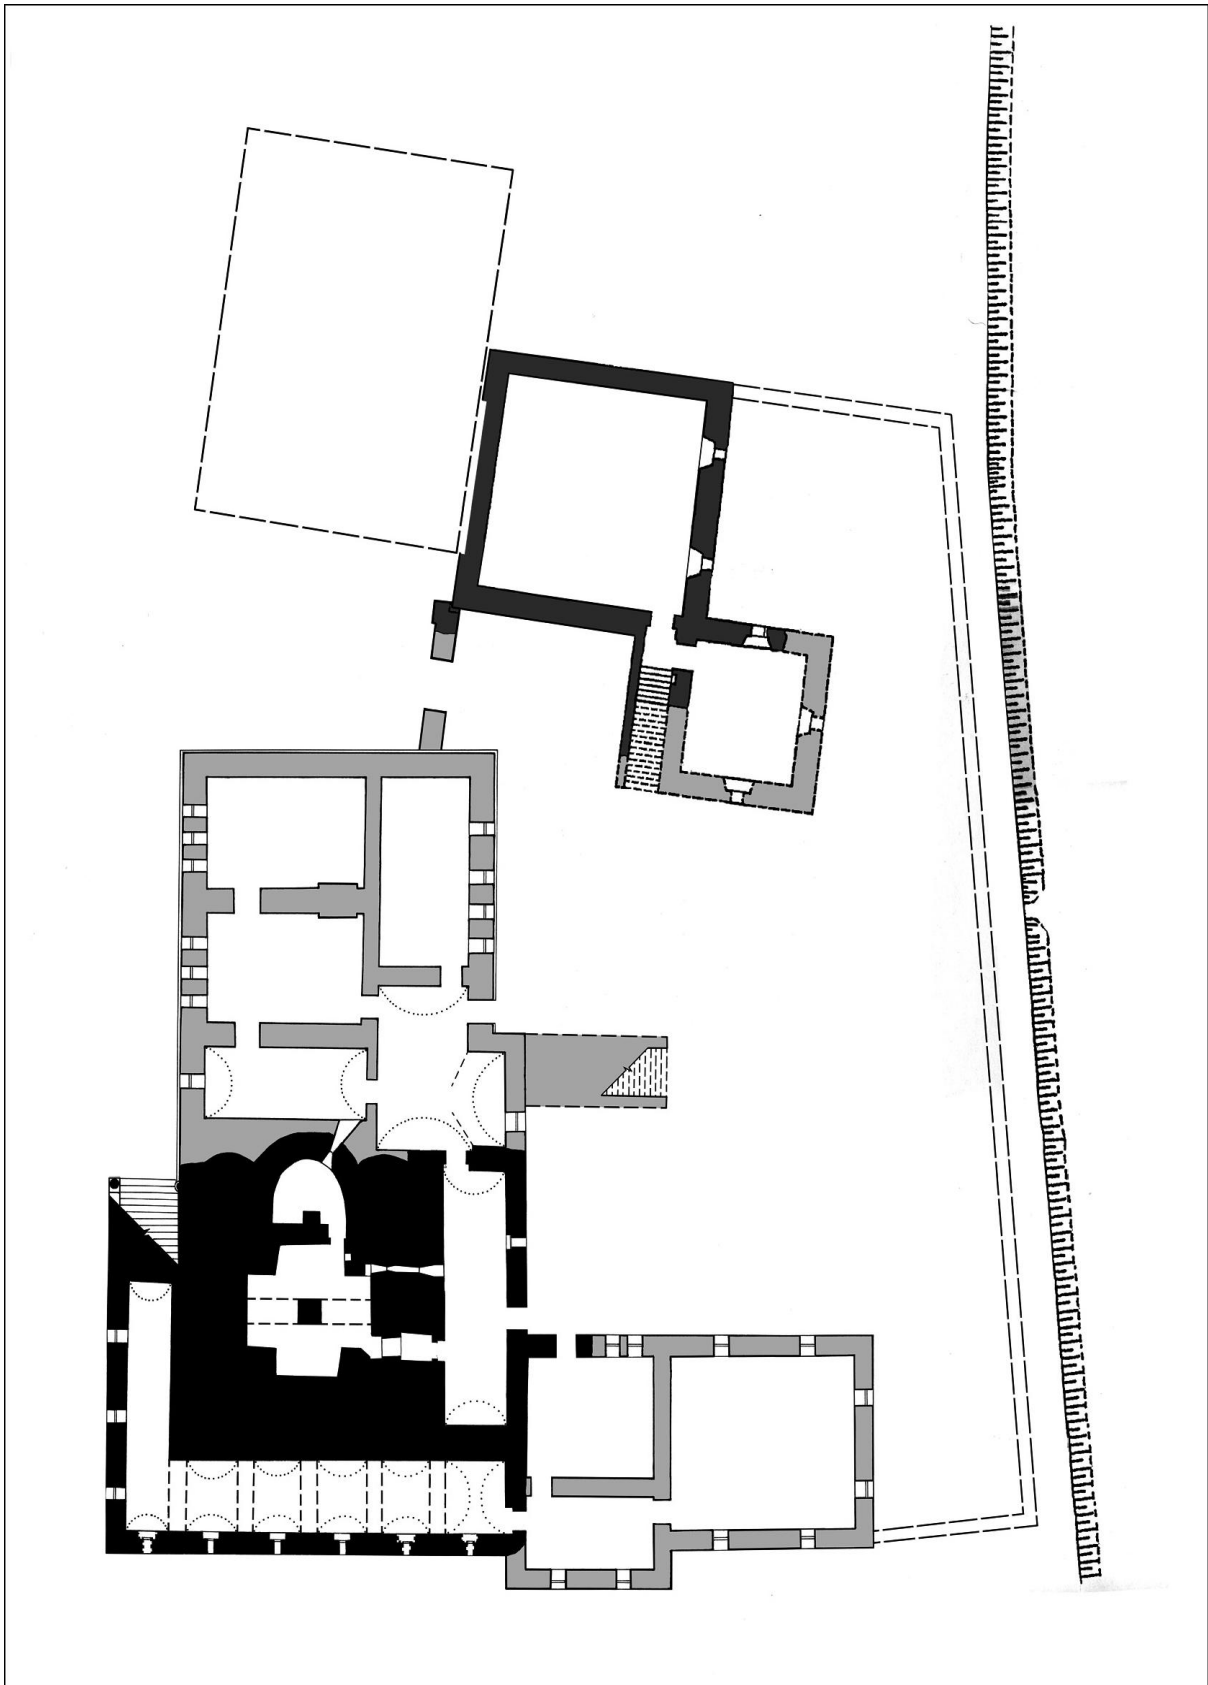
13. Реконструкция застройки между Архангельским и Благовещенским соборами на 1490-е гг. Первый ярус. Чертеж автора

Между Казенной палатой и Погребом находились ворота. Их фрагмент был обнаружен в ходе натурных исследований, проведенных сотрудниками ЦНРПМ МК РФ в 2000 г. Какие-либо следы ограды двора, изображенной на «Кремле награде» с южной стороны, пока не были обнаружены<sup>63</sup>. Схематичные реконструкции отражают наши сегодняшние знания о планировке этой части Кремля в конце XV в. (ил. 13).
