ХРАМ СВЯТОЙ ТРОИЦЫ В СЕЛЕ ДОМОЖИРКА.

ХРАМ СВЯТОЙ ТРОИЦЫ В СЕЛЕ ДОМОЖИРКА Страницы истории

А. КУЗНЕЦОВ
искусствовед, ОАО «НИИ Спецпроектреставрация»
Санкт-Петербург

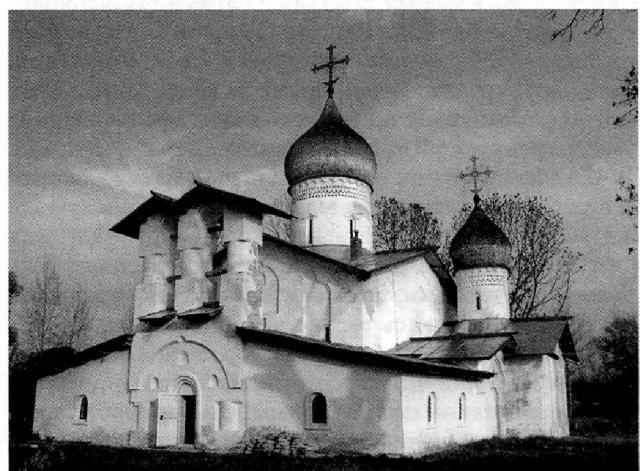
Ил. 1. Церковь Святой Троицы. 2007 г.

Троицкий храм хорошо сохранился. Его спокойная, уравновешенная, симметричная композиция состоит из главного четырехстолпного, трехапсидного, одноглавого Троицкого храма, двух бесстолпных приделов (северный — во имя св. Николая Чудотворца, южный — во имя св. Параскевы) и П-образной паперти со звонницей на западной стене (над входом) (ил. 1). Но любуясь архитектурой храма в настоящее время, надо помнить, что современный облик он получил в ходе реставрации 1965–1972 гг., проводившейся под руководством М. И. Семенова.

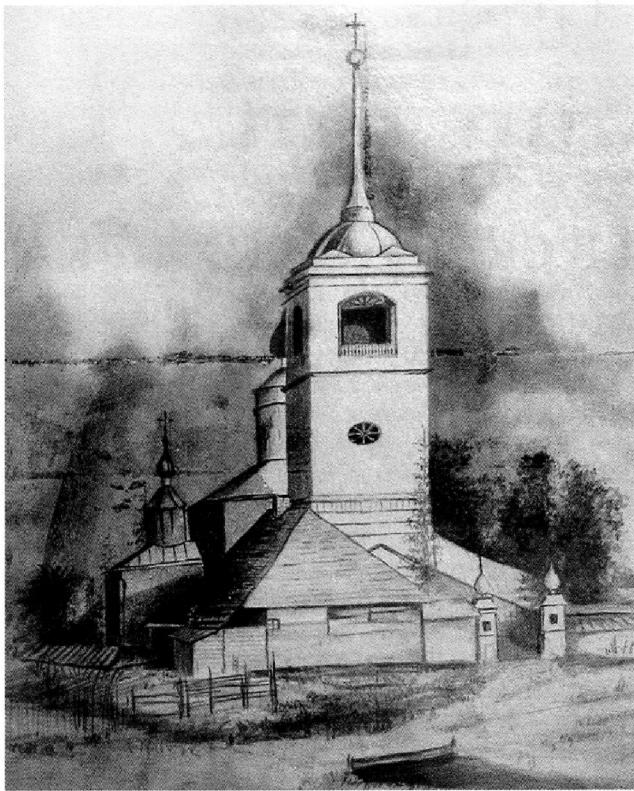
Ил. 2. Церковь Святой Троицы до пожара 1900 г.

В 1822 г. с запада от храма была возведена колокольня²⁷ (ил. 2). Она представляла собой трехъярусное, квадратное в плане, увенчанное шпилем сооружение. Ее восточная стена не примыкала к западной стене притвора, а была поставлена на нее, что привело к разборке древней звонницы²⁸. Возможно, к этому же времени относится переделка первоначальных восьмискатных покрытий четверика и приделов, на четырехскатное у четверика и трехскатное у приделов, зафиксированное изображением храма до пожара 1900 г.²⁹ (ил. 2).

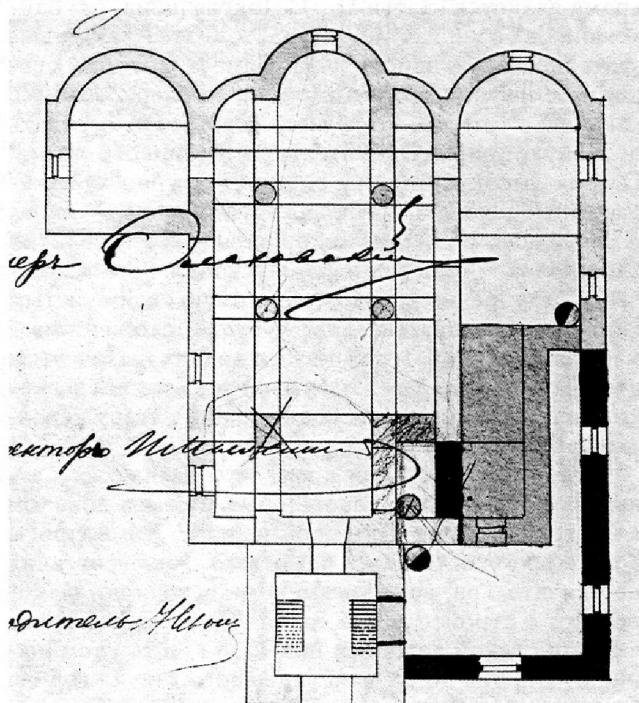
Ил. 3. Проект переустройства церкви Св. Троицы. Генеральный план. План церкви. Март 1901 г. Гражданский инженер П. Трифонов

О том, каким был храм в конце XIX в., можно судить по плану из проекта на перестройку церкви, составленному П. Трифоновым в 1901 г. (ил. 3).

К этому времени первоначальное архитектурное решение церковного здания претерпело значительные изменения. Мы уже упоминали об утрате северной части П-образной паперти и переделке покрытий четверика и приделов. Кроме того, чертеж П. Трифонова фиксирует закладку арочного дверного проема в западной стене Никольского придела и пробивку дверного проема на месте ниши в южной стене этого же придела (она же северная стена четверика). В западной части северной стены четверика пробито окно. Такое же окно сделано в новой стене, сооруженной западнее северной стены четверика (ил. 6). Новый дверной проем пробит в северной угловой части западной стены четверика.

Существенным переделкам подвергся южный придел храма. Судя по проектному чертежу П. Трифонова, к началу столетия он уже был частично расширен. Западная стена этого придела и примыкающая к ней восточная часть южной стены П-образной паперти были разобраны, а западнее южной стены придела сооружена новая Г-образная в плане кирпичная стена, примыкающая к сохранившейся части первоначальной стены южной паперти (ил. 3).

ную стену Параскевинского придела и доходить почти до западной стены колокольни (ил. 3, 4). Во вновь образованном вытянутом с востока на запад пространстве южного придела планировалось установить две печи и соорудить кирпичную стену, отделяющую объем этого придела от притвора храма (сохранившаяся западная часть первоначальной П-образной паперти). Западный вход в придел св. Параскевы устраивался в южной стене колокольни (ил. 3).

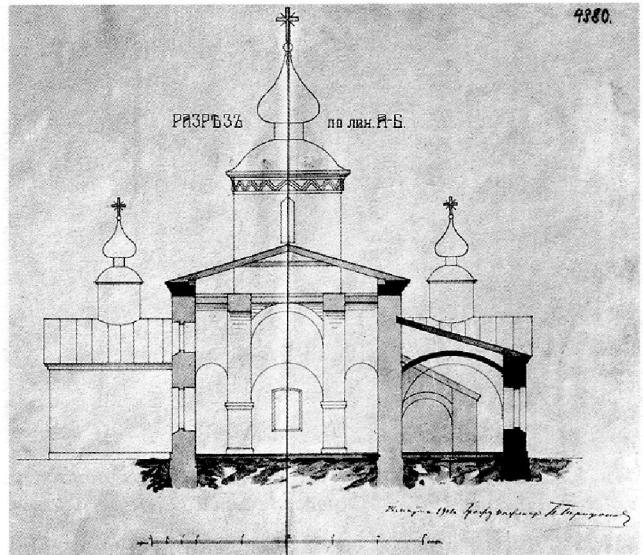
Ил. 4. Проект перестройства церкви Святой Троицы. Разрез по линии А–Б. Ноябрь 1901 г. Гражданский инженер П. Трифонов

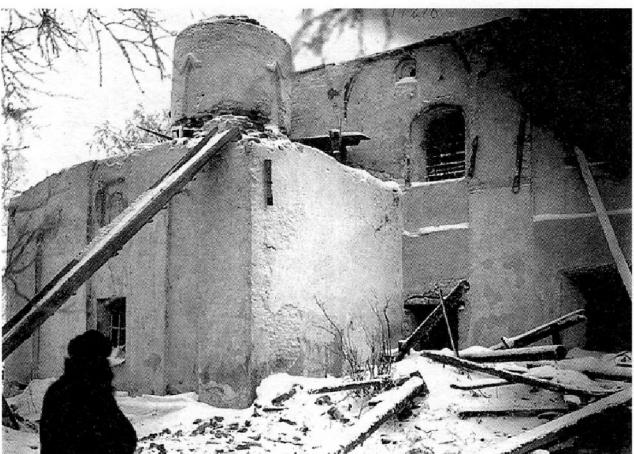
Ил. 5. Церковь Св. Троицы. Вид на Никольский придел и северный фасад. 1902 г.. Фотография П. П. Покрышкина

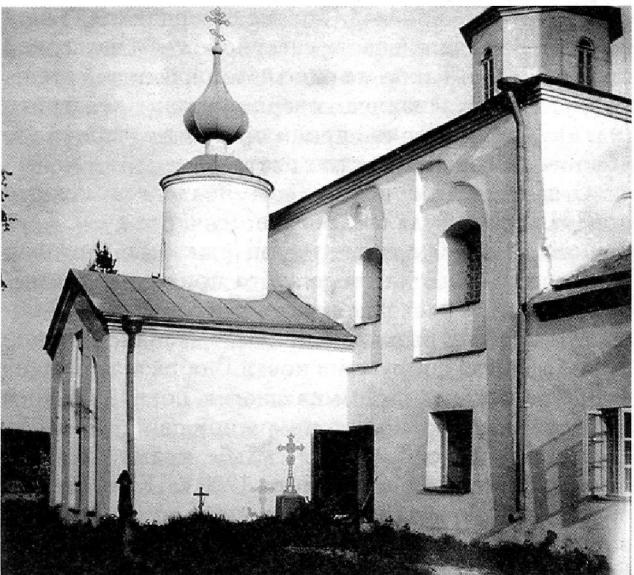
Ил. 6. Церковь Святой Троицы. Северный фасад храма и Никольский придел. 1907 г. Негатив В. Г. Красирова

В архивах Санкт-Петербурга хранятся четыре фотографии храма, сделанные В. Г. Красировым⁴⁴ и Буллой⁴⁵ после описанного ремонта⁴⁶. Они иллюстрируют слова П. П. Покрышкина и свидетельствуют о том, что проект П. Трифонова был полностью осуществлен (ил. 6, 7). Как и предполагалось проектом, приделы получили двухскатное покрытие, а четверик — четырехскатное. Западнее южного при-

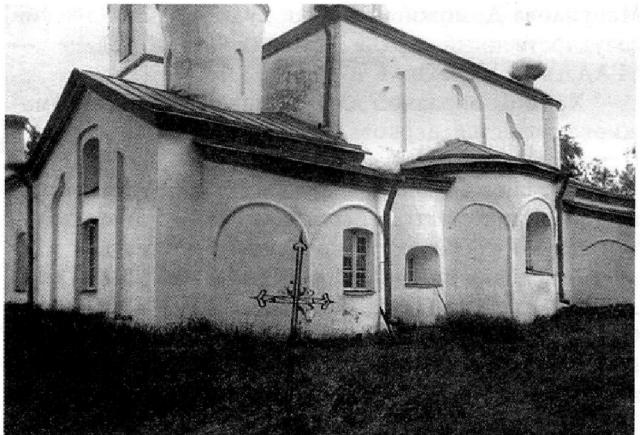
Ил. 7. Церковь Св. Троицы. Вид на восточный фасад и придел св. Параскевы. 1900-е г. Автор снимка: К. Булла
